## **Alternativ isolering – undgå byggeskader**

**Teknologisk Institut, Byggekomponenter, Juni 2004**

Denne rapport beskriver feltundersøgelser af i alt 32 bygninger isoleret med alternativ isolering (papirisolering som løsfyld, hørisolering (tysk) som måtter).

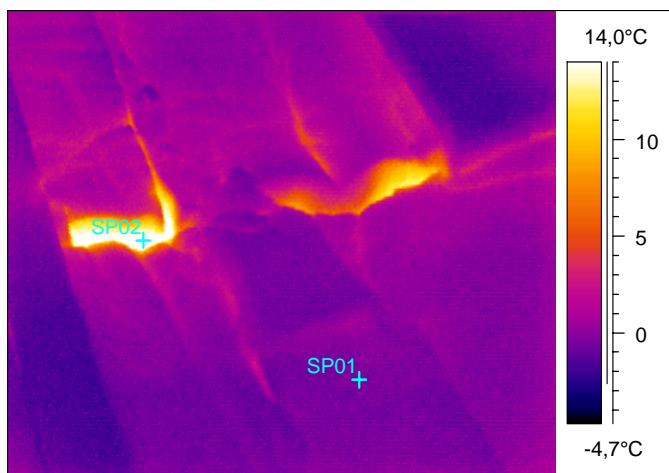
Figur 6.2.2 Termografi af hørmåtter på loft

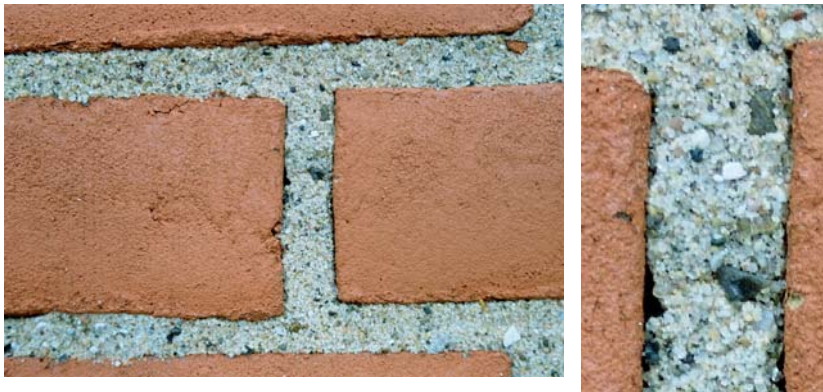
Figur 6.4.4 Det trænedede øje kan spotte hullerne i mørtelfugerne. I dette billede er der zoomet ind på en studsfuge med huller.

Figur 6.4.3 Utætte fuger i murværk

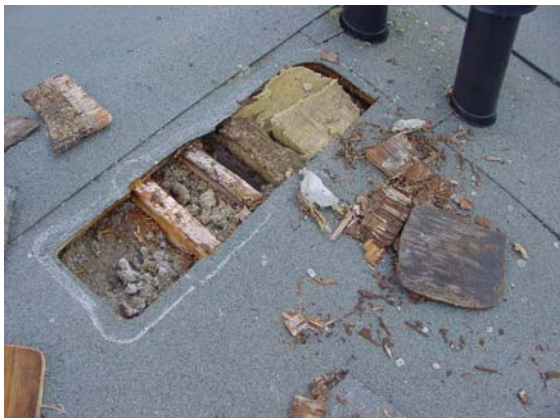
Figur 6.5.5 Paralleltag, fugtskaded ved kip

- 1 hus har haft utætheder ved ovenlyskarmene (kold luft ind i boligerne).
- 2 huse har haft større råd/svampeskader i tagkrydsfiner pga. opstigende, fugtig rumluft gennem utætheder mellem vægge/loft og mellem vægge/kipbjælker (se figur 6.5.5 og 6.5.6).

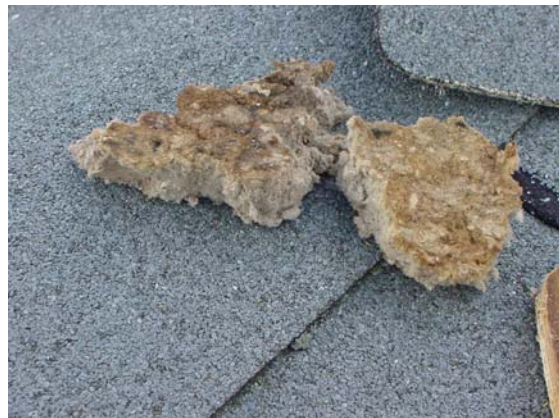
Figur 6.5.6 Skadet papirisolering fra paralleltag

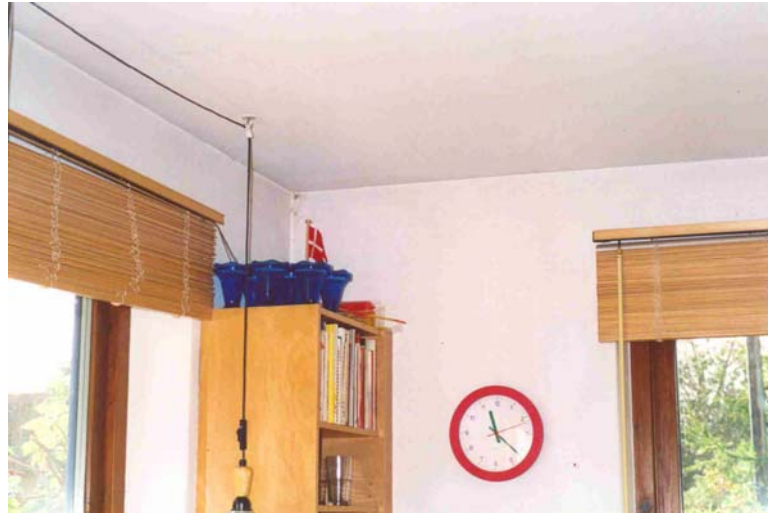
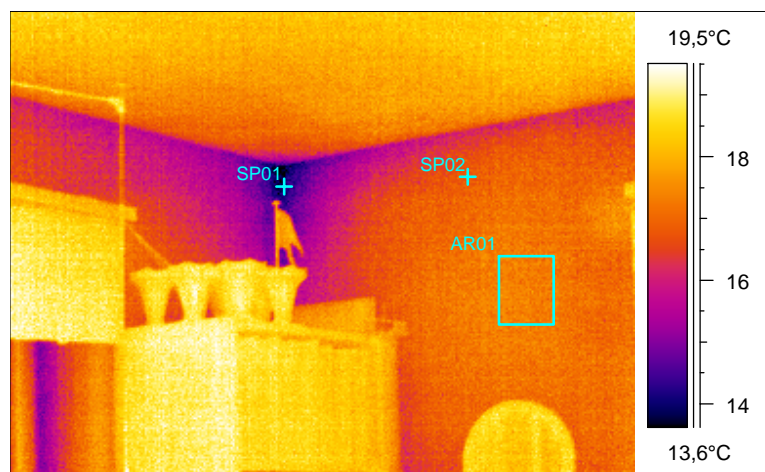
**Sted:**  
Stue, indvendigt hjørne ved loft.

**Bemærkninger:**  
Koldt hjørne på væggen.

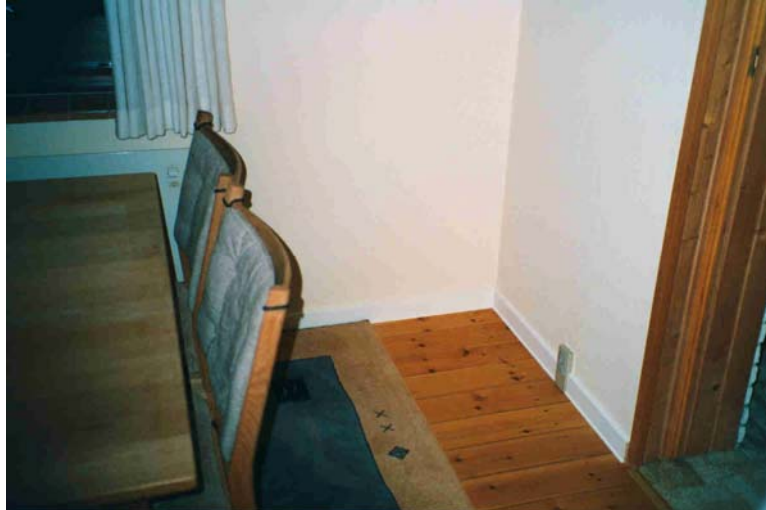
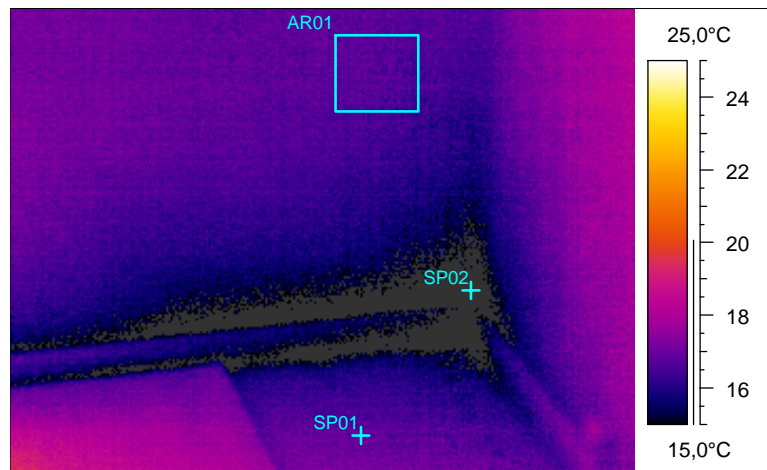
**Sted:**  
Stue, hjørne ved gulv

**Bemærkninger:**  
Kolde overfladetemperaturer ved samling væg gulv. (13°C).  
Udetemperatur 6°C.

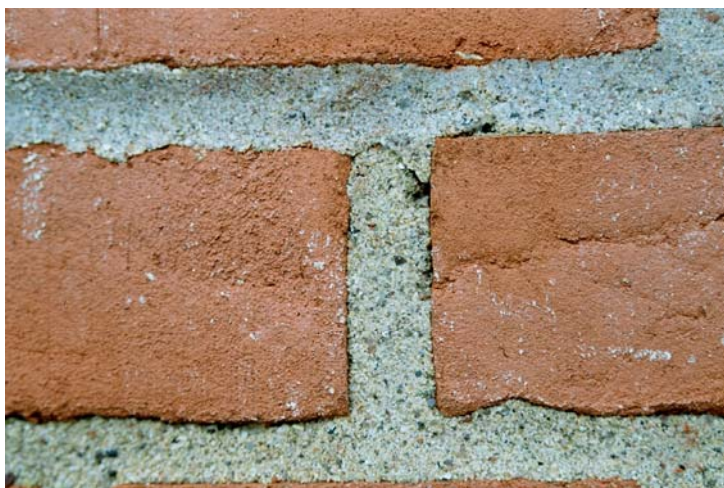
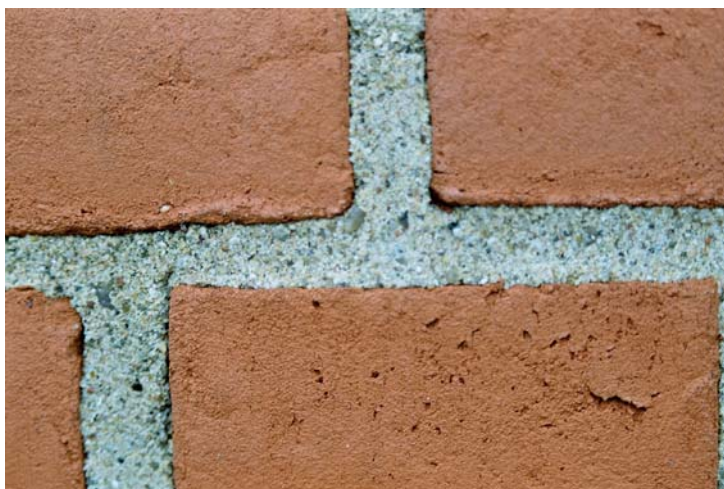
Figur 1.2 Nærbillede af mørtelfuge i sydgavl

Figur 1.3 Nærbillede af mørtelfuge i sydgavl

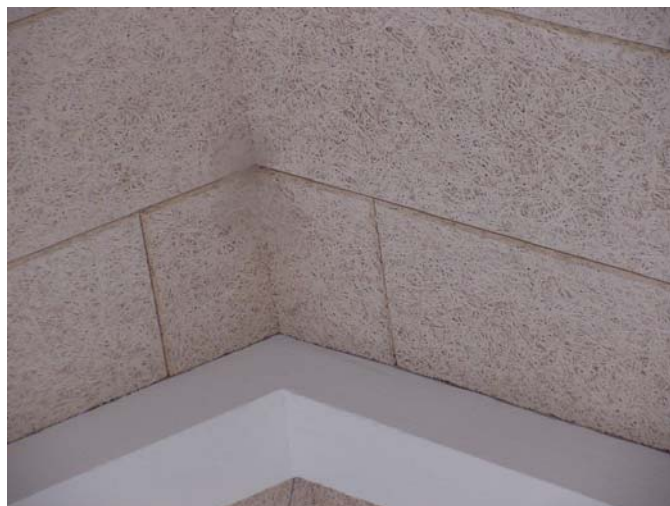
Figur 1.2 Billede af fugtplet ved kip (gymnastiksal)

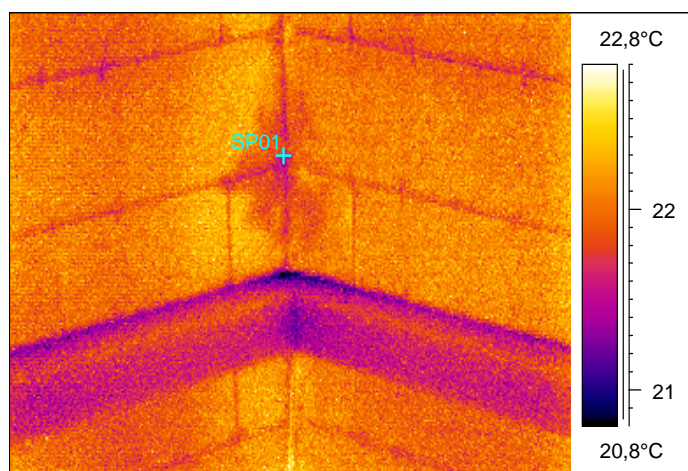
Utæthed ved tagryg

Figur 1.3 Termovision af fugtplet ved kip (gymnastiksal)

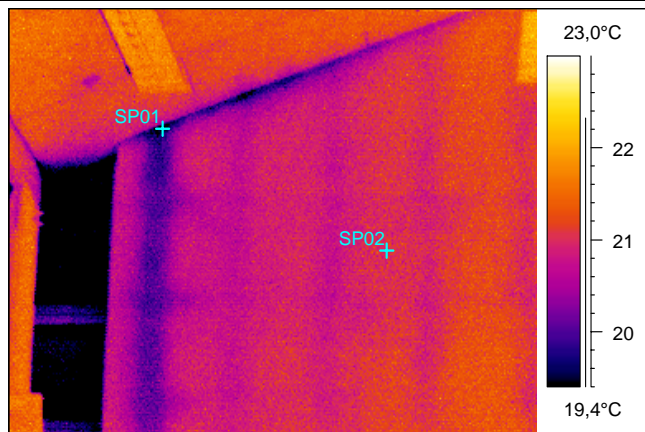
Ref.temp. 21,3 gr.  
 Fejltemp. 19,6 gr.  
 Diff.temp. 1,7 gr.

Figur 2.1 Termovision af den lette ydervæg.  
 Skjult søjle i venstre side, i øvrigt ingen "lommer" i væg

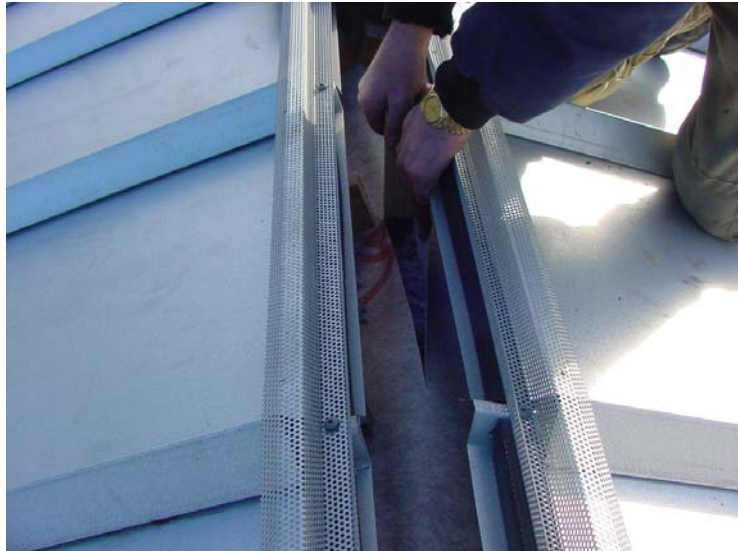
Figur 3.2 Modhold af diffusionsåbent undertag og ekstra afstandslægter.  
God fyldning ved kip (ingen "lommer")

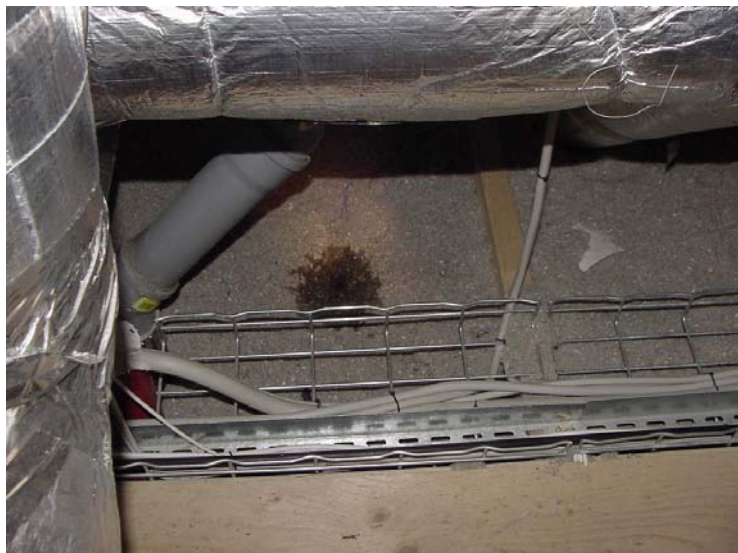
Figur 1.1 Papirisolering i loftrum. Dryp fra rørgennemføring (ser herunder)

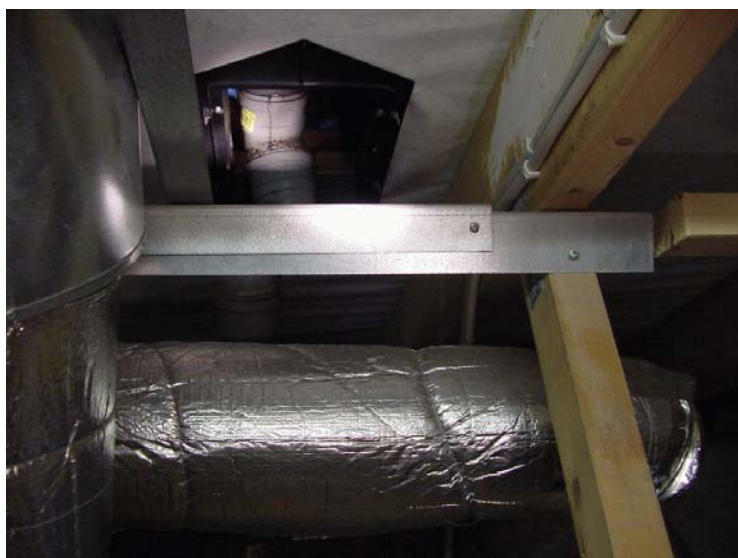
Figur 1.2 Kompliceret rørgennemføring (bemærk dagslysplet)

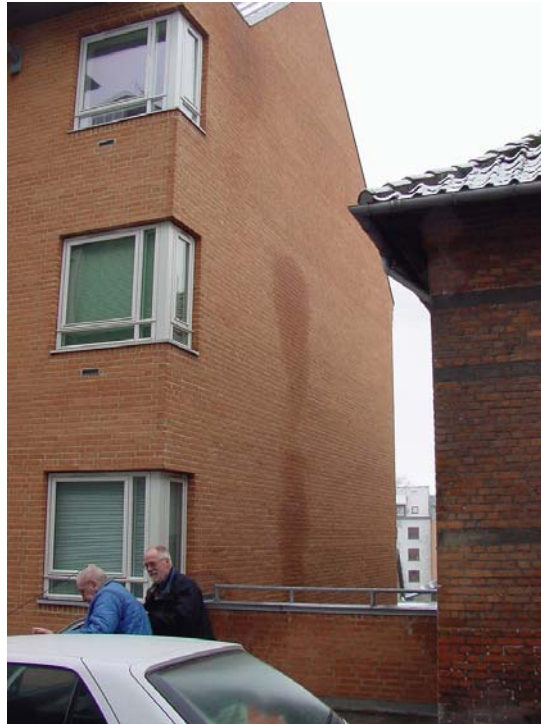
Figur 1.1 Gavlv mod vest.  
Fugtskjolder midt på væg, ved tagkant og ved/på uisoleret murafrænsning ved terræn

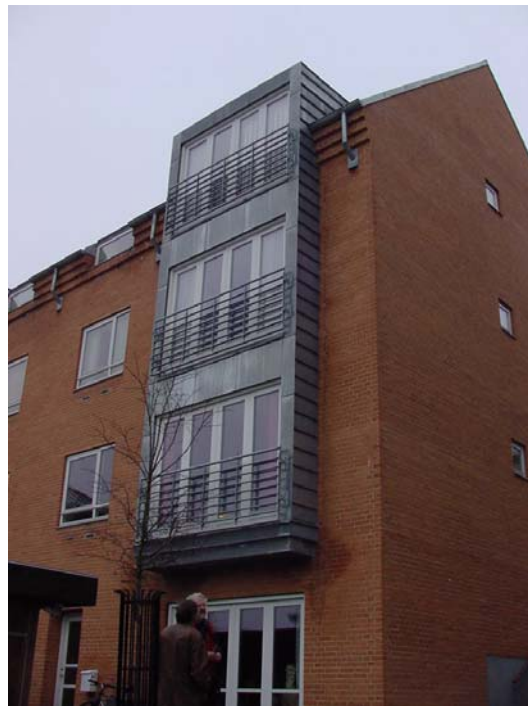
Figur 1.2 Karnap mod syd. Fugtskjold fornedet ved karnap-sidevæg

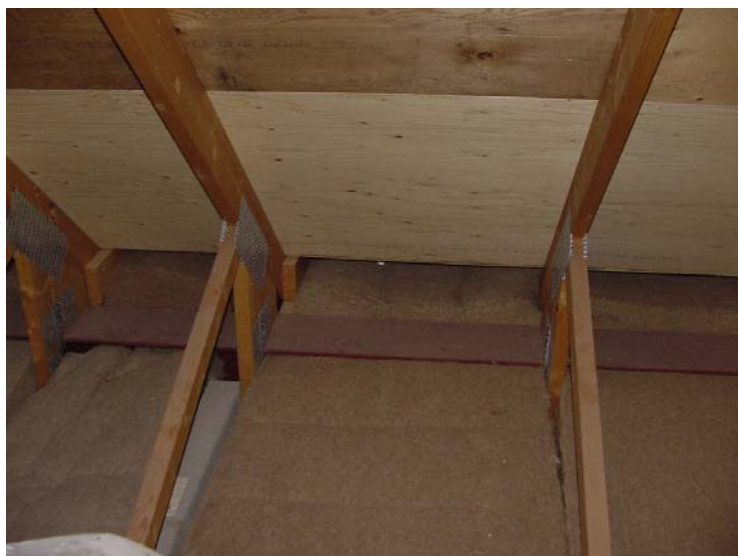
Figur 3.2 Hørisolering på loft.  
(Ingen isolering over skilleveg eller stålbjælke).

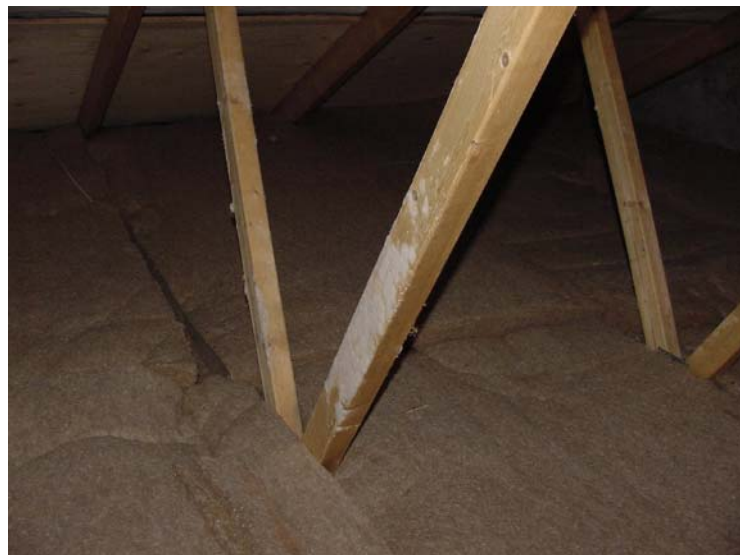
Figur 1.2 Skimmelvækst på spær (fuger mellem hørmåtter)

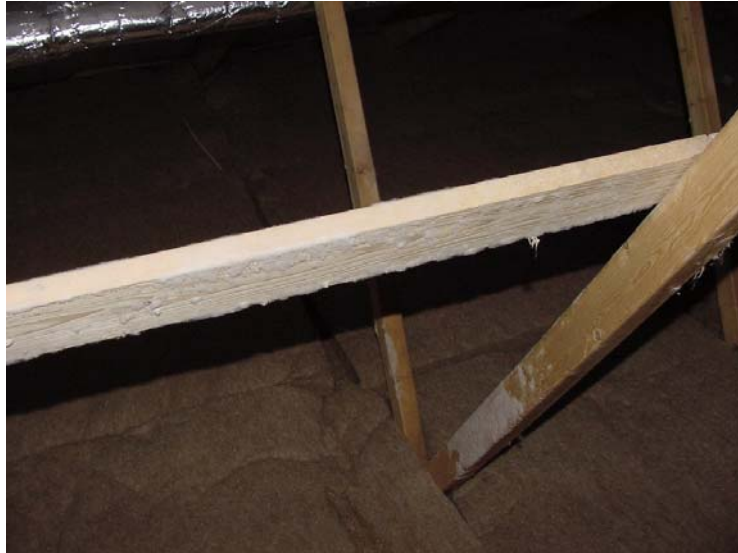
Figur 2.1 Skimmelvækst på spær

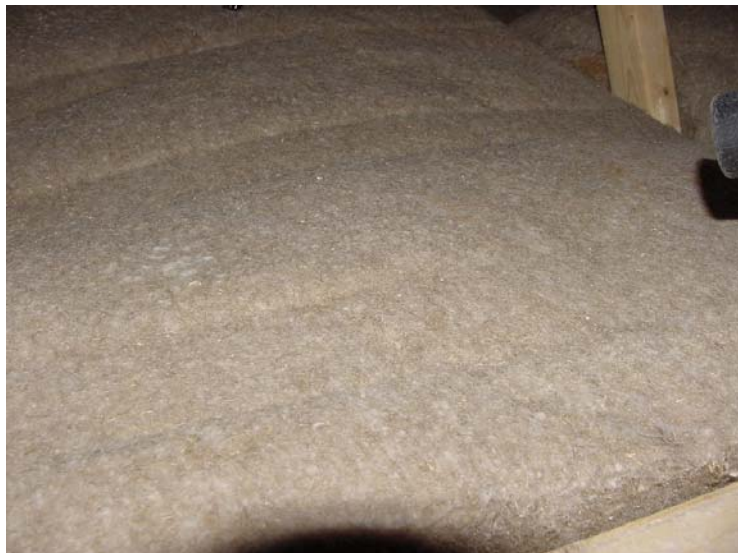
Figur 2.2 Skimmelvækst i hørisolering (i et område)

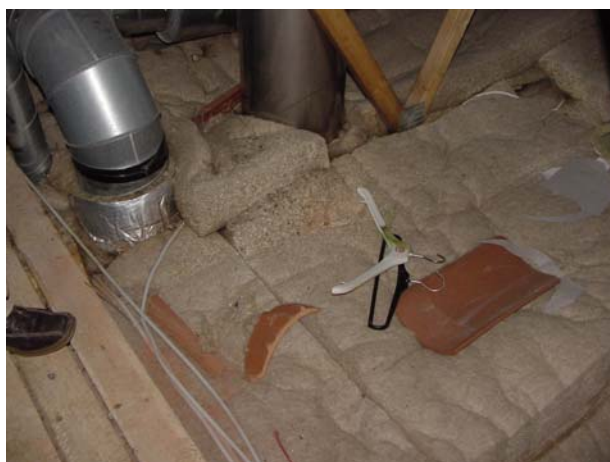
Figur 1.3 Skimmelvækst i hør, ved afkast fra bageri til tagrum!
