# Analyse: Situationen efter solcelleboomet

For et par år siden eksploderede antallet af nye solcelleanlæg. Teknologisk Institut har undersøgt mange solcellepaneler og -anlæg og fortæller her om baggrunden for boomet, om anlægskontroller og giver eksempler på nogle af de observerede problemer

Af Søren Poulsen,  
seniorrådgiver,  
solceller,  
Teknologisk  
Institut

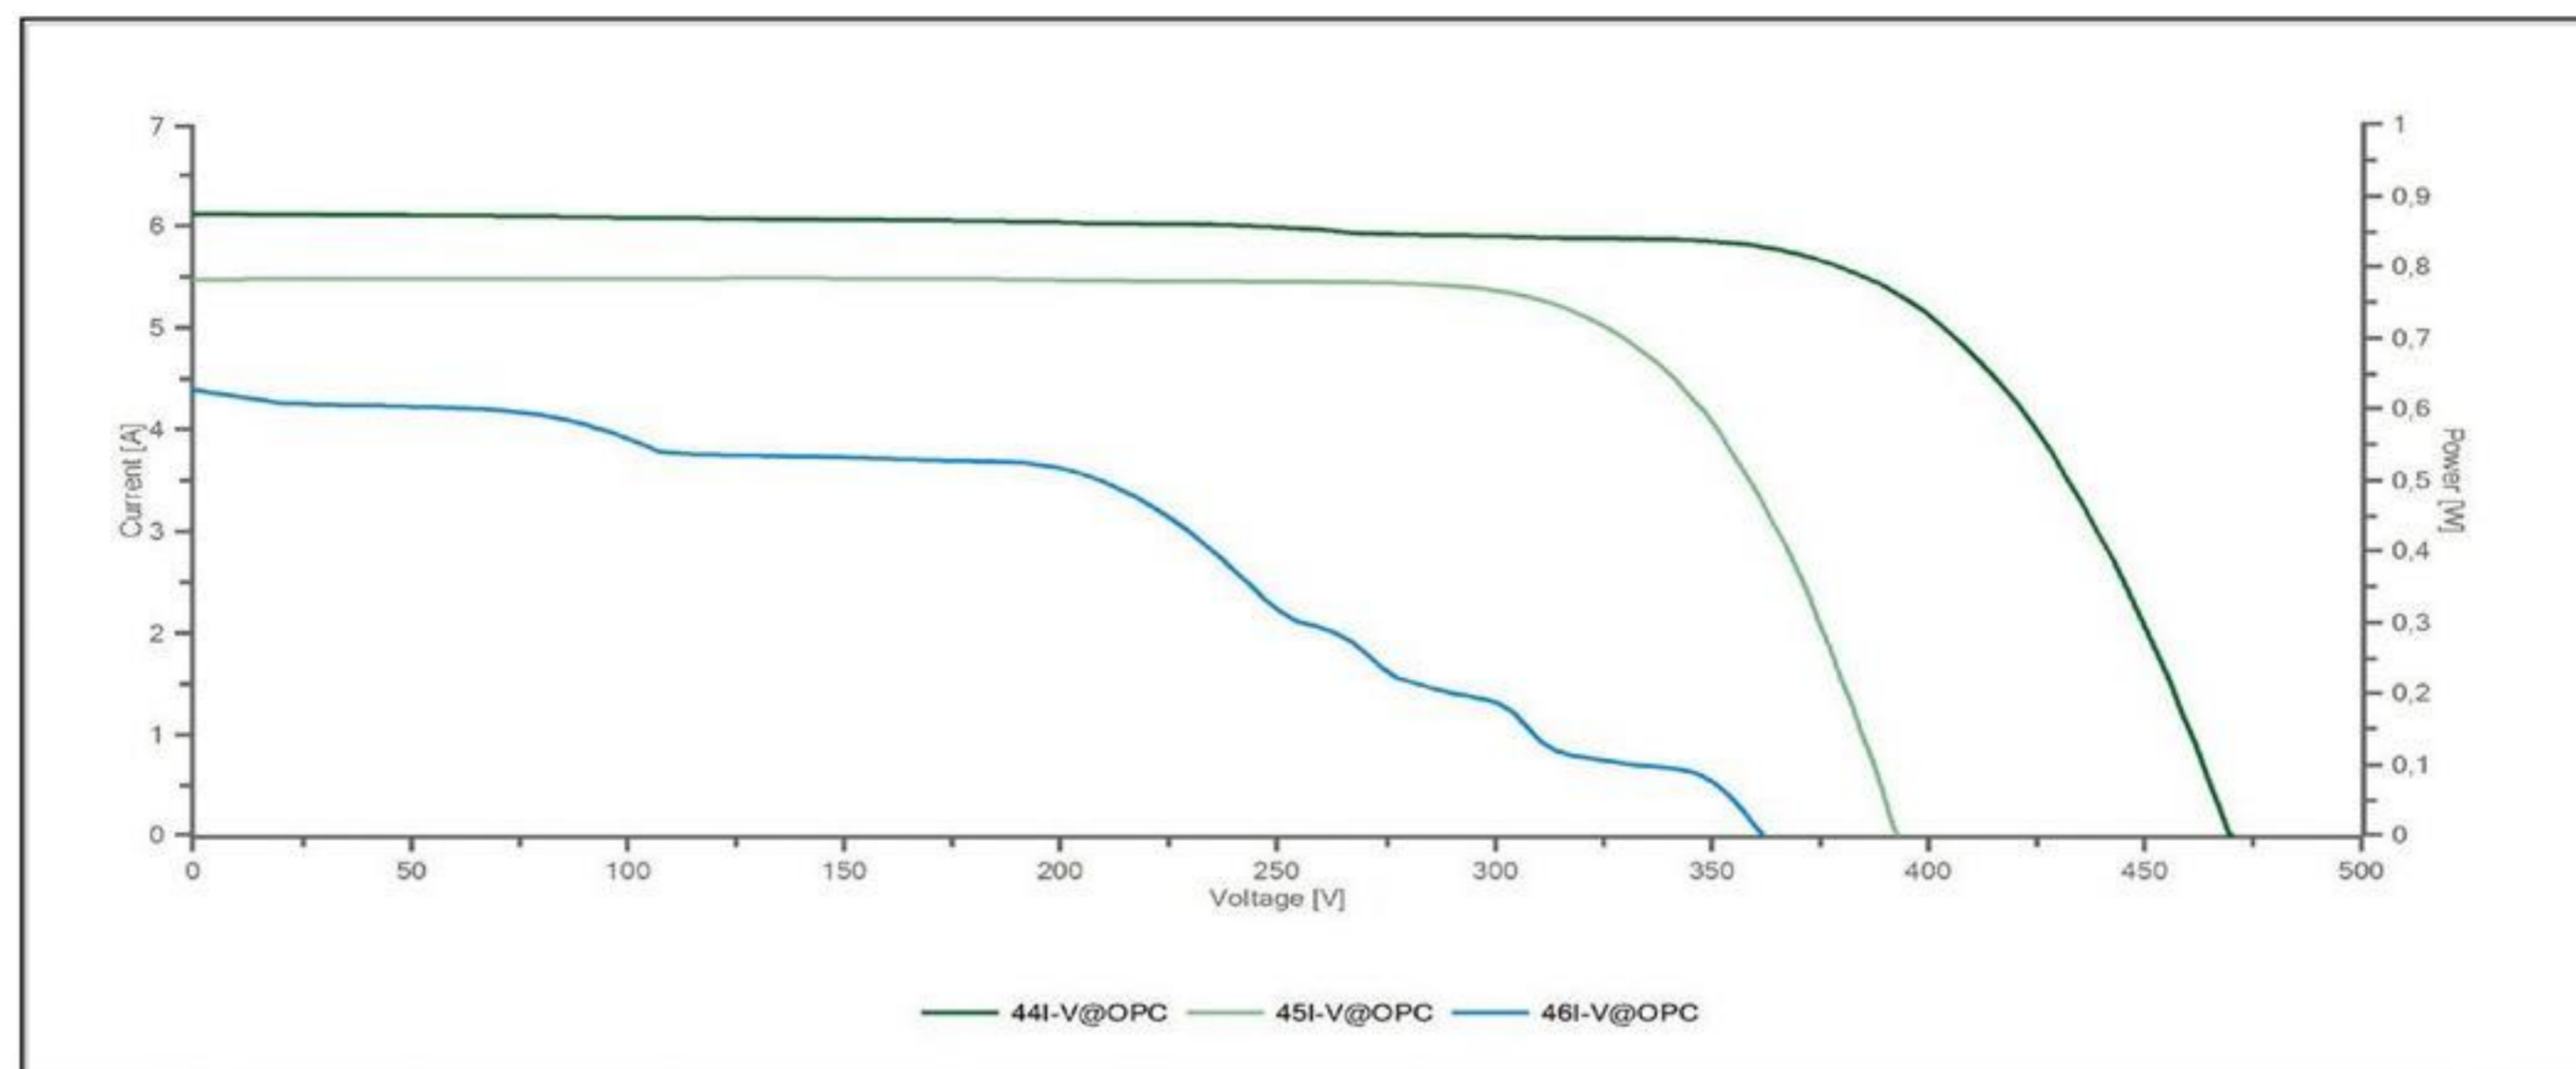
Fig. 2. Elektriske karakteristikker i tre forskellige solcellestreng. Den nederste kurve er målt på en streng med en alvorlig fejl. Den øverste kurve viser en mindre fejl, mens den midterste kurve er målt på en sund streng.

I figur 2 vises elektriske karakteristikker for tre forskellige solcellestreng (betegnelse for delsystem bestående af serieforbundne solcellemoduler). Målingen kan dels give en indikation på, om strengen kan levere den lovede effekt, dels afsløre fejl ved tolkning af kurvens forløb, eksempelvis defekte delstreng, fejl i enkeltceller eller skygger. Målingen kan ikke sige noget om, hvor i strengen fejlen måtte være. Metoden kræver lys af en vis styrke. Termografering kan være et

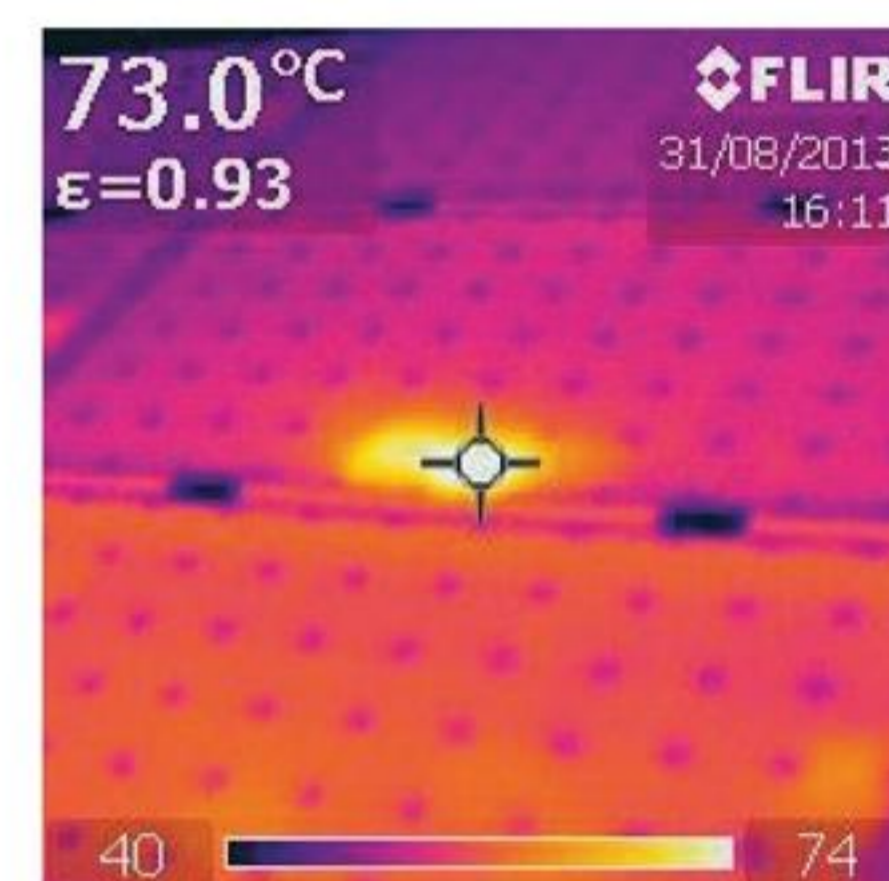
godt supplement. Mange fejl i solceller giver anledning til forhøjet temperatur i for eksempel en celle. Dette vil kunne ses på et termografi, se figur 3, og termografering er derfor en effektiv metode til lokalisering af fejl. Den er begrænset af, at kameraet skal kunne rettes næsten vinkelret mod solcellepanelet, hvilket på mange taganlæg kan være umuligt på grund af adgangsforholdene. Desuden kræver metoden forholdsvis

Fig. 3. Termografi af solcellepanel med fejl i en celle, som fører til forhøjet temperatur.

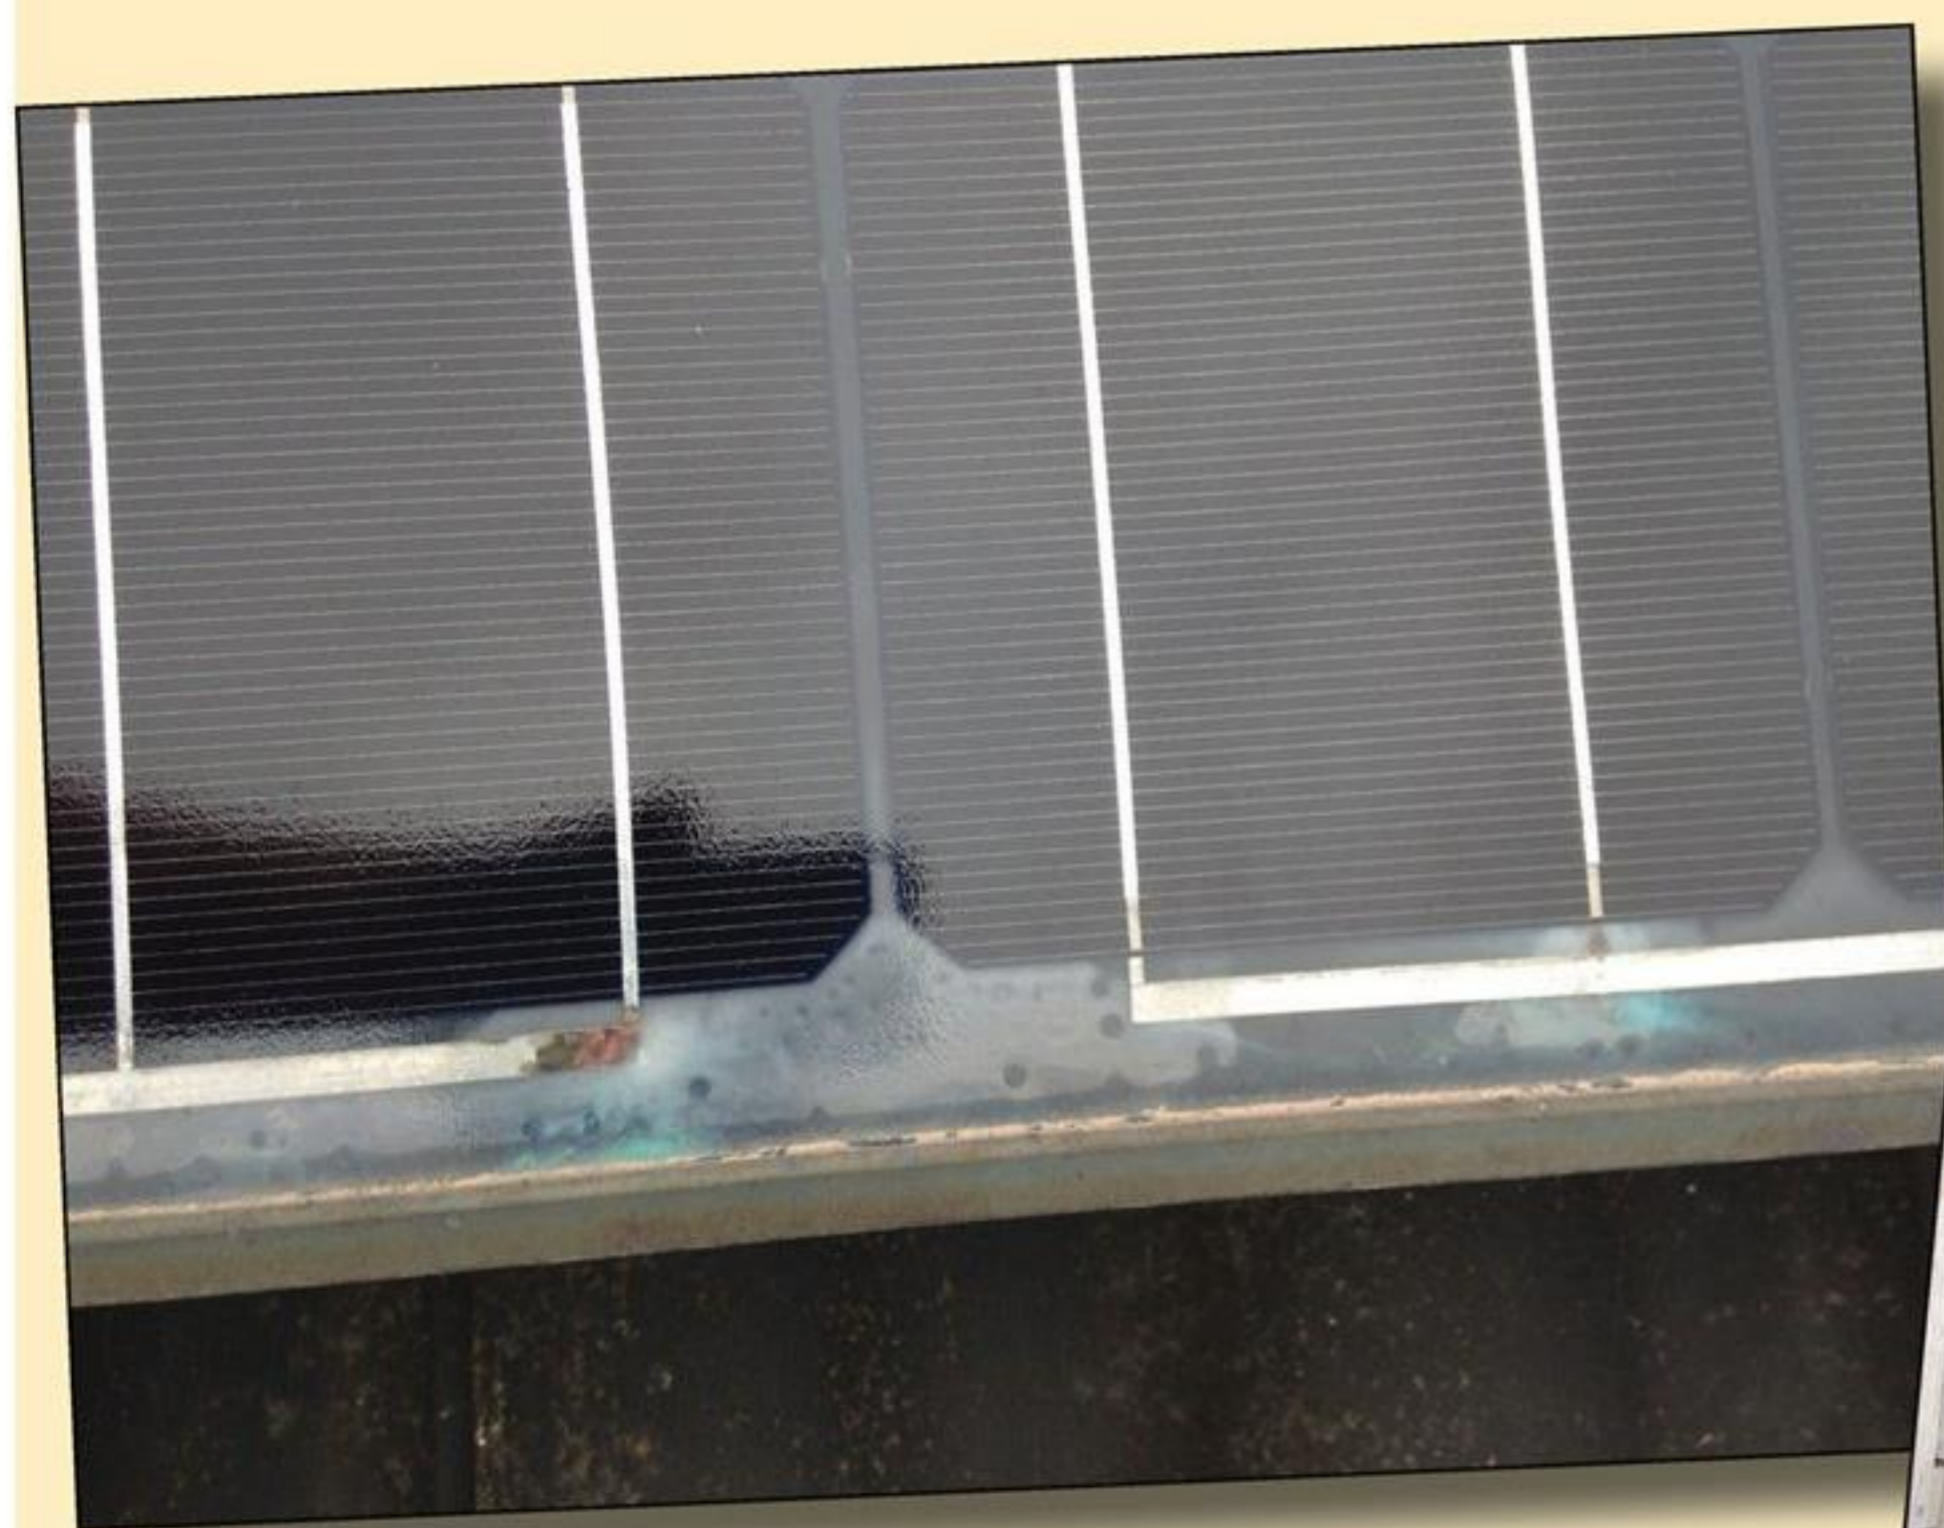
Fig. 5. Delaminering i kanten. Fugt trængt ind og ledere korroderer. Skyldes dårlig kvalitet i lamineringsproces.

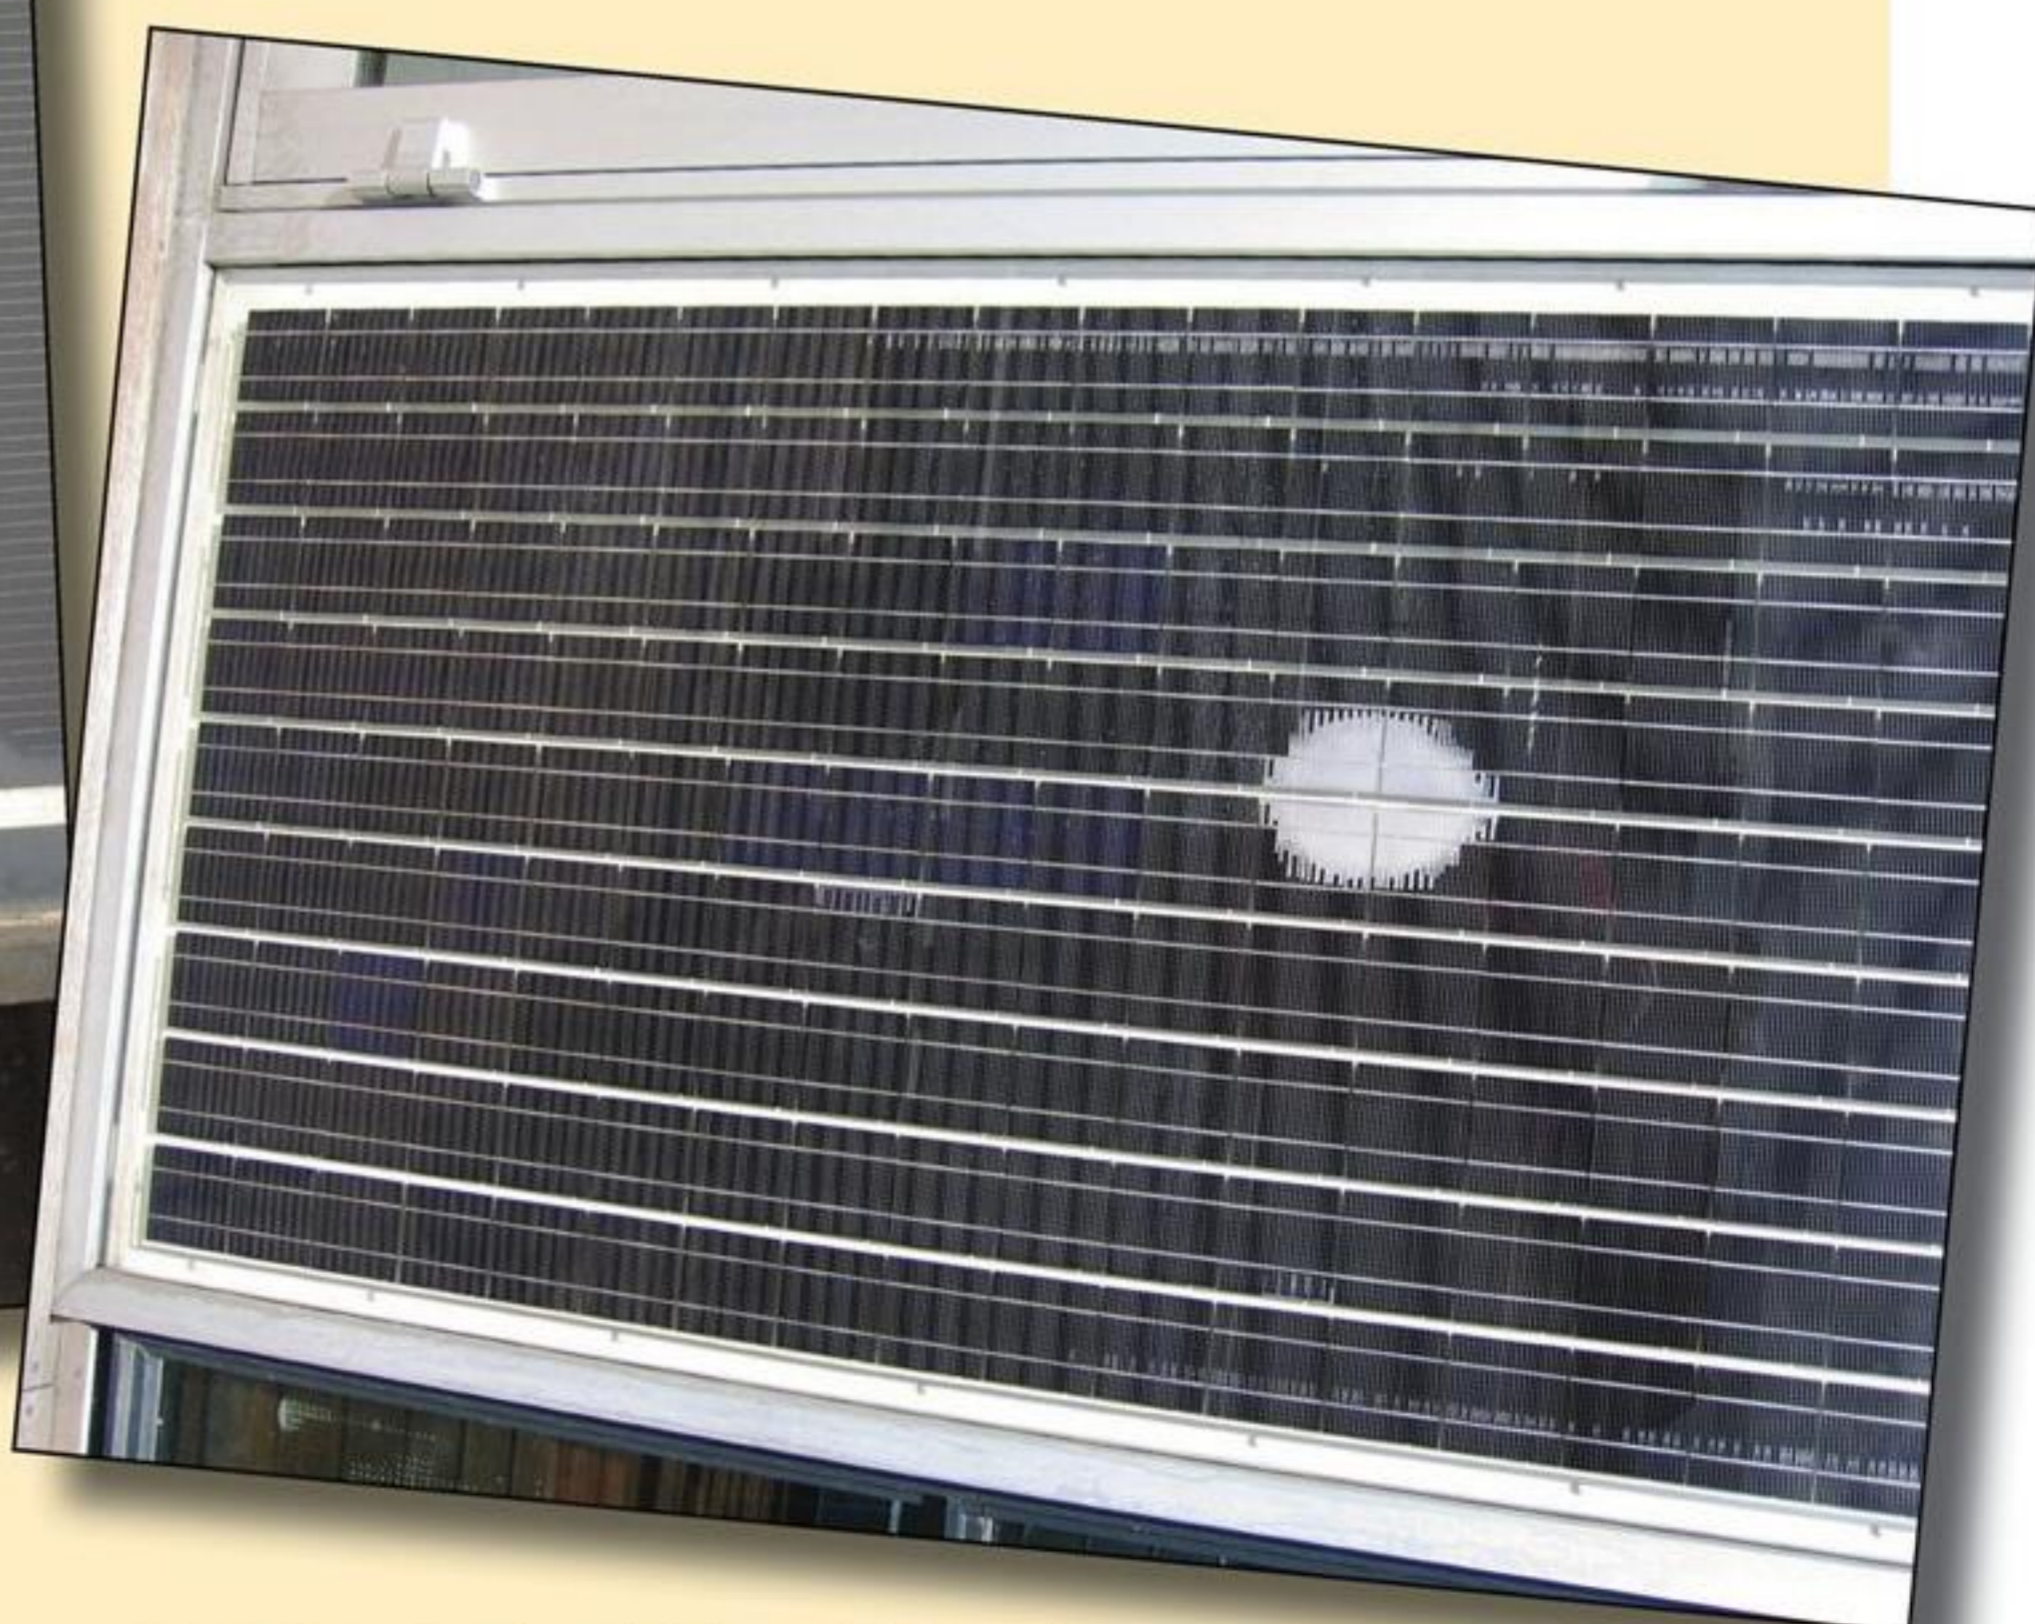
Fig. 6. Delaminering midt i panel. Indkapslingsmateriale løsner sig fra celle. Kan skyldes dårlig kvalitet i materialer, lamineringsproces eller kemisk overfladebehandling af celler.

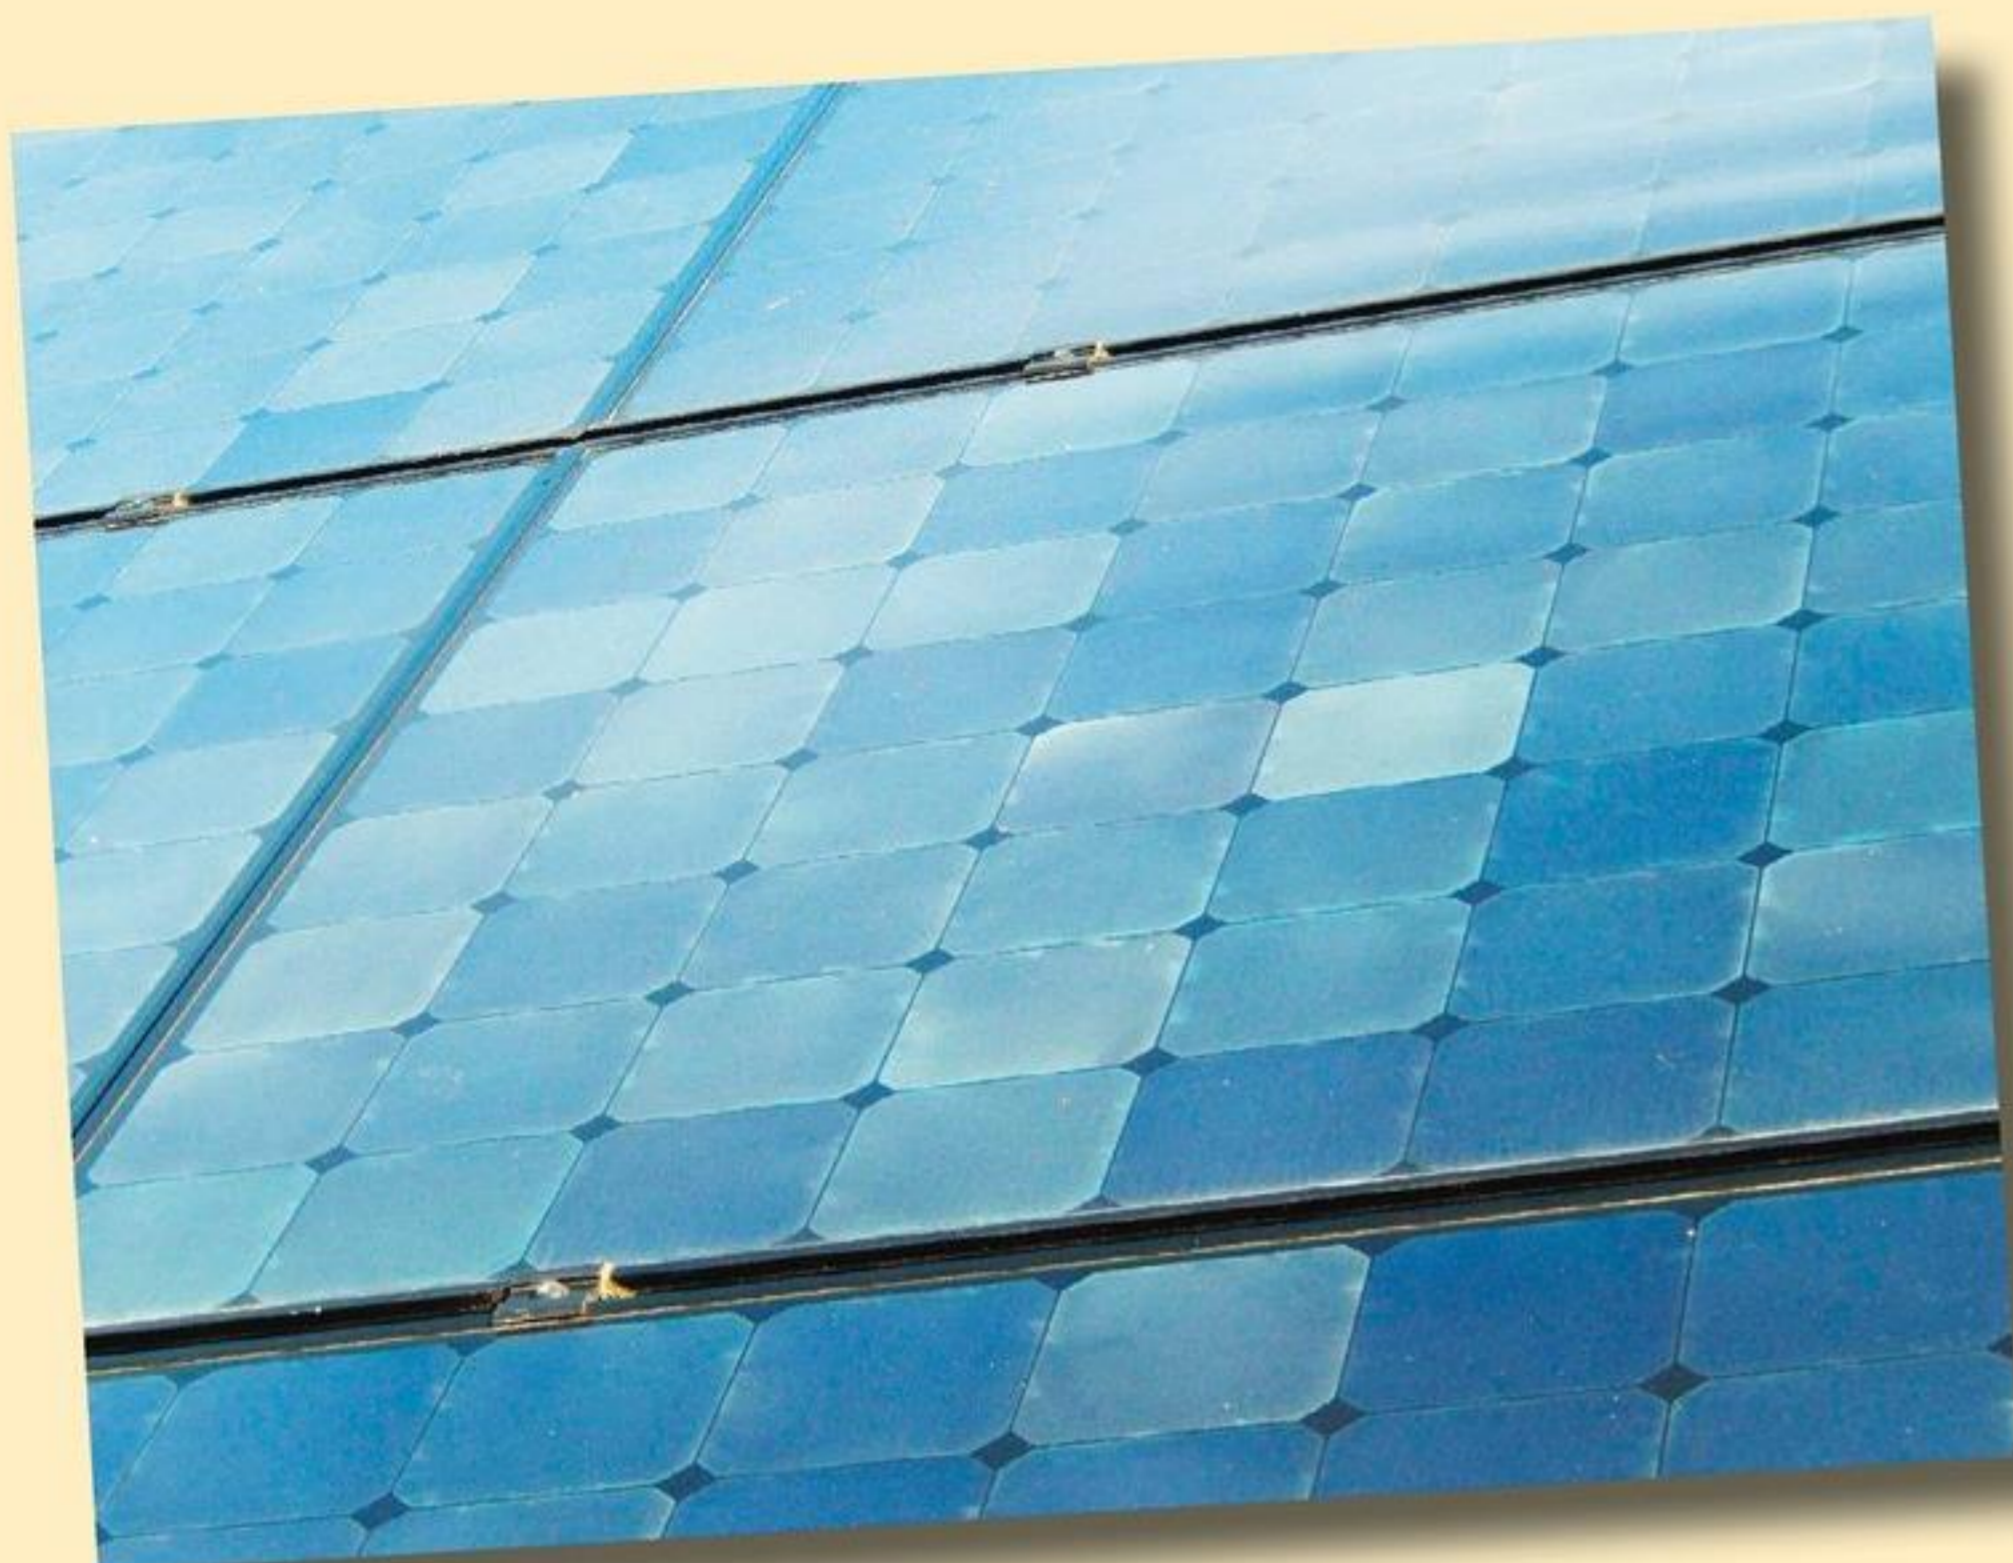
Fig. 7. Farveforandringer i celle. Årsager er ikke fastslået, men måske PID (nedbrydning pga. høj spænding).

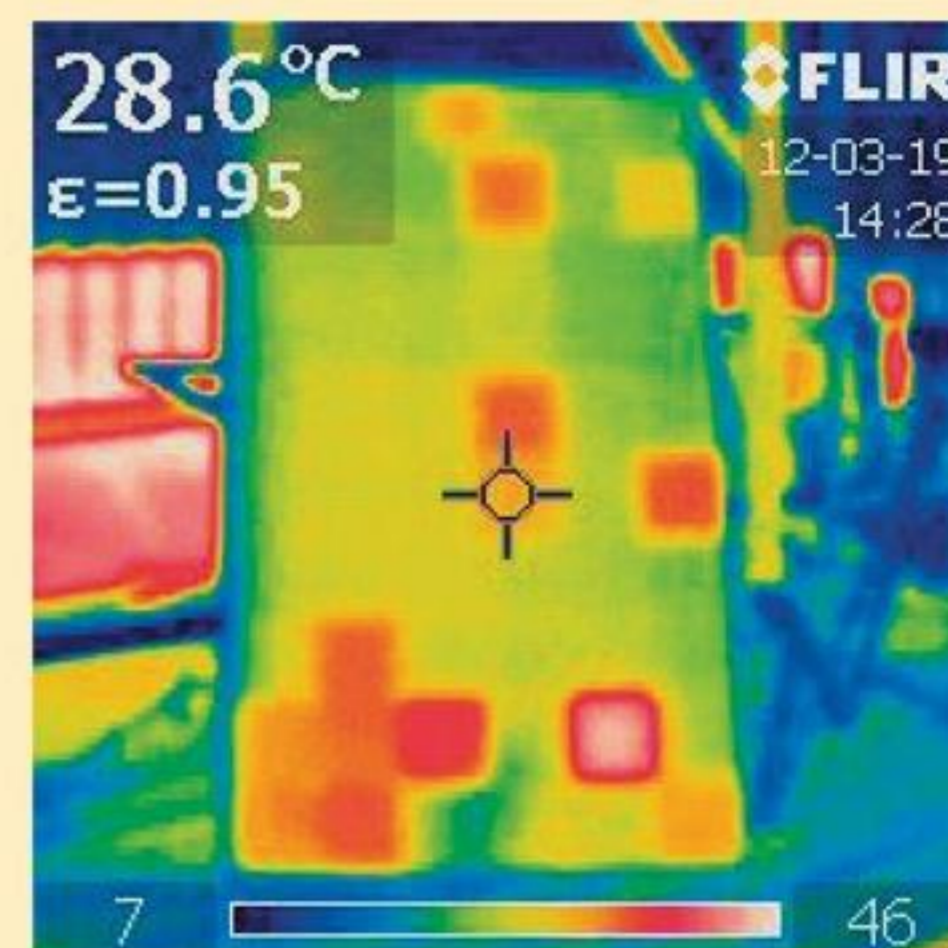
Fig. 8. Termografi af solcellepanel. Mange celler med forhøjet temperatur. Skyldes dårlig kvalitet i celler, formentlig med mikrorevner.

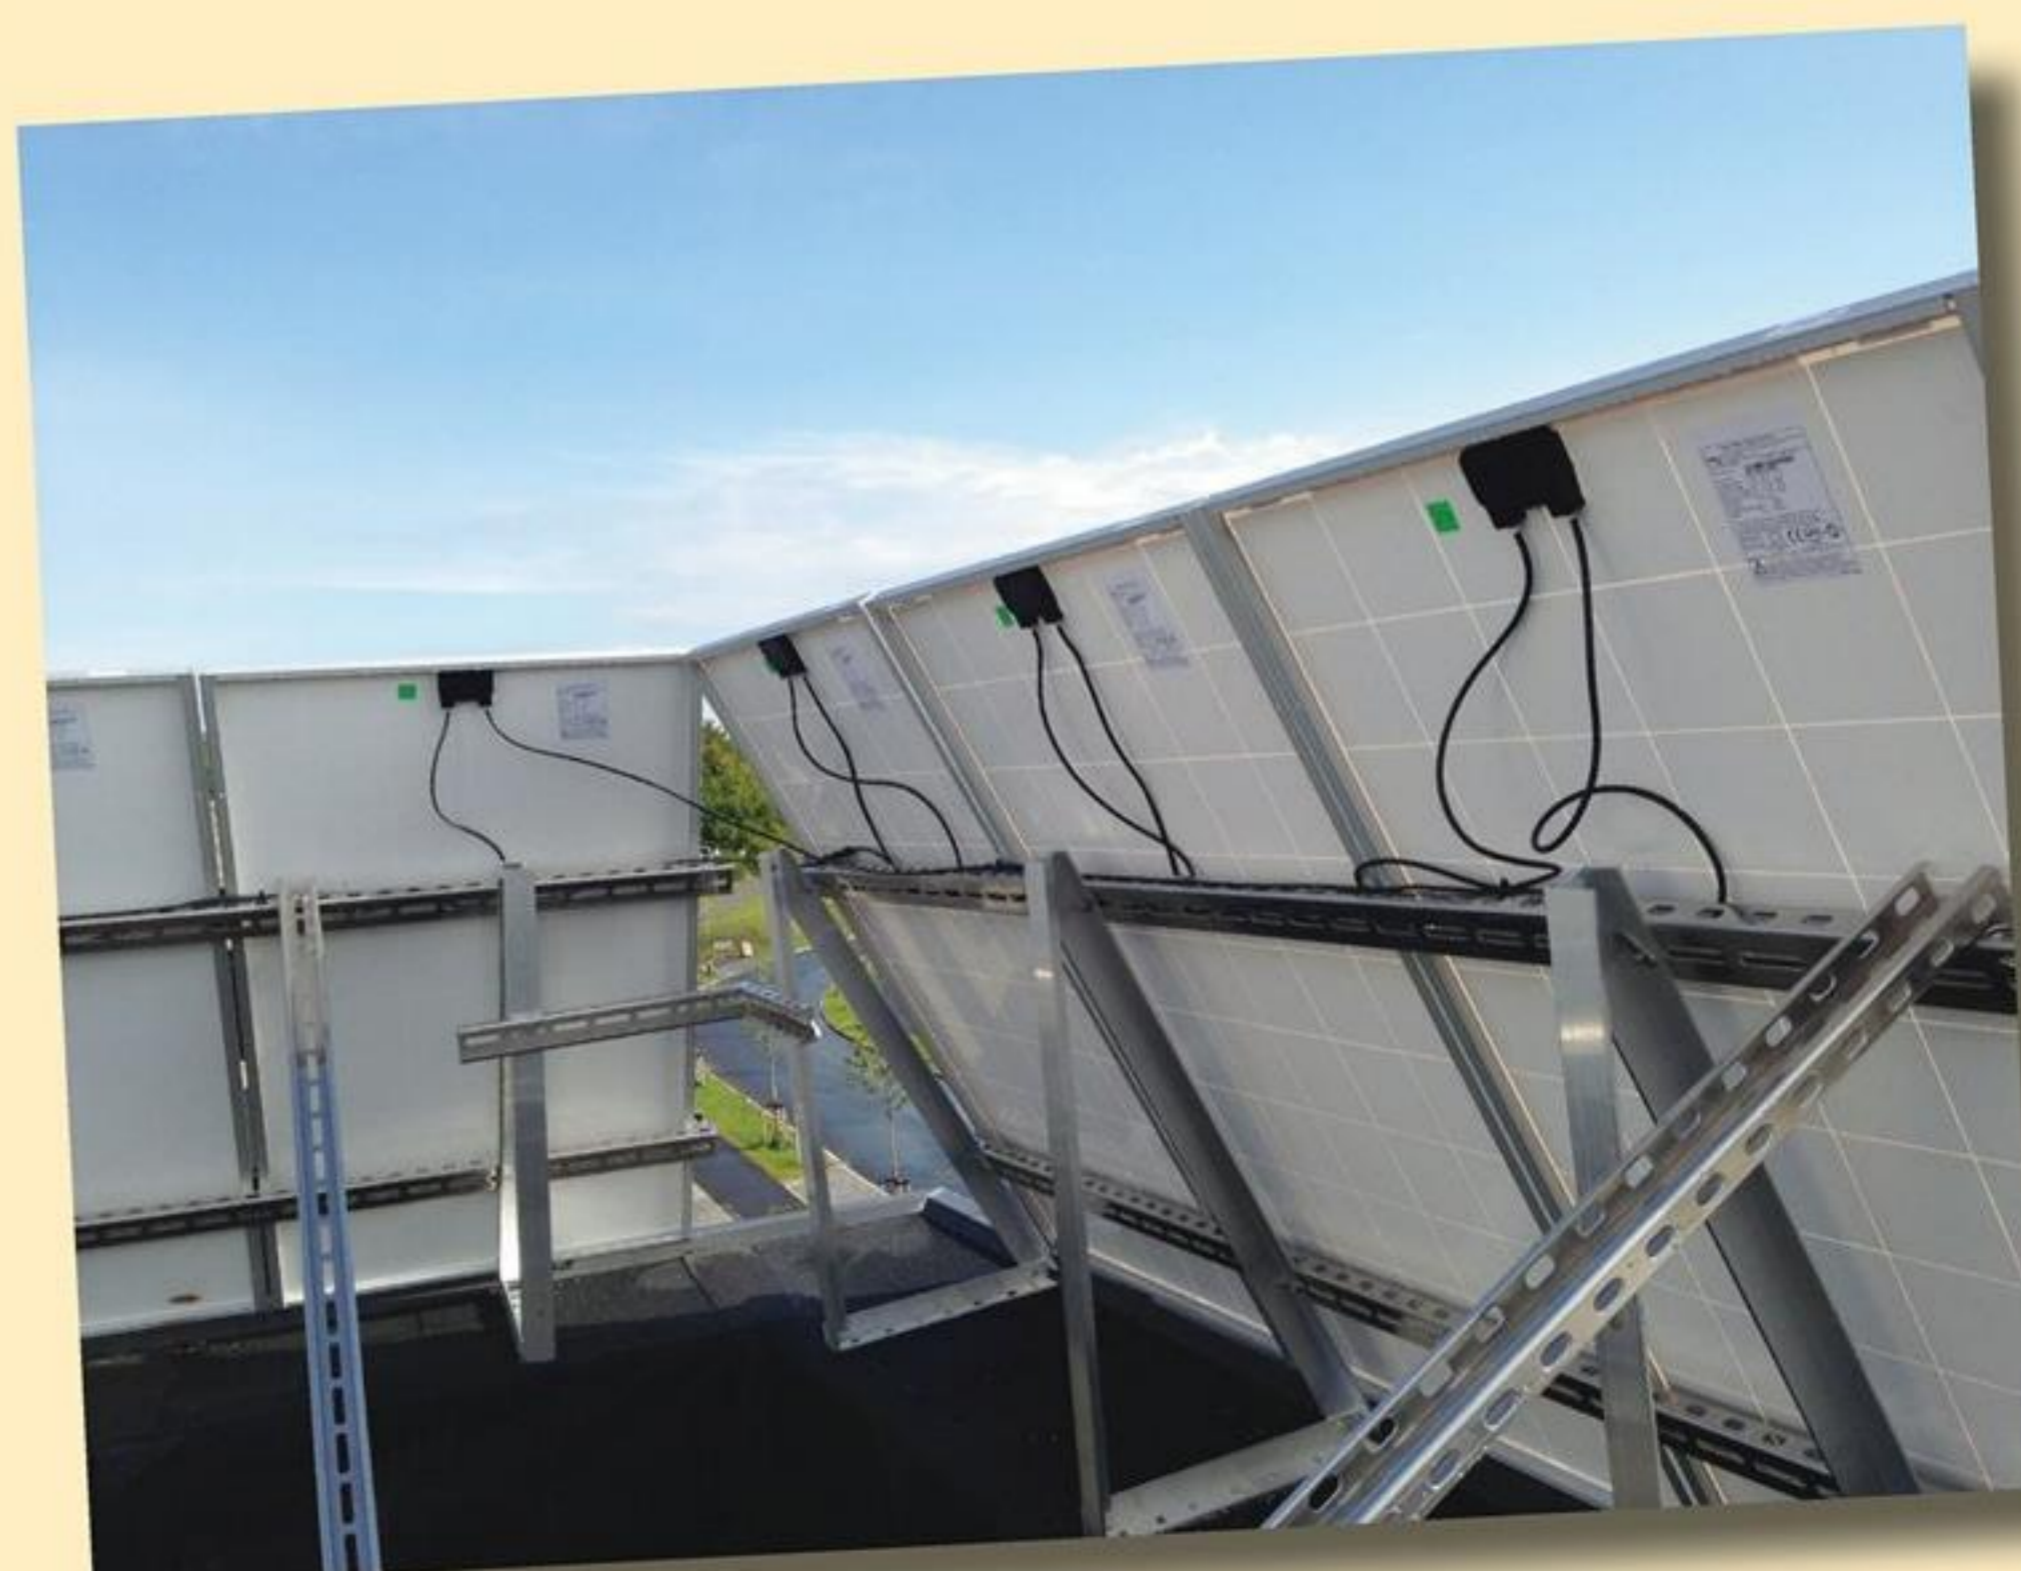
Fig. 11. Forskellig orientering af solceller i samme streng.

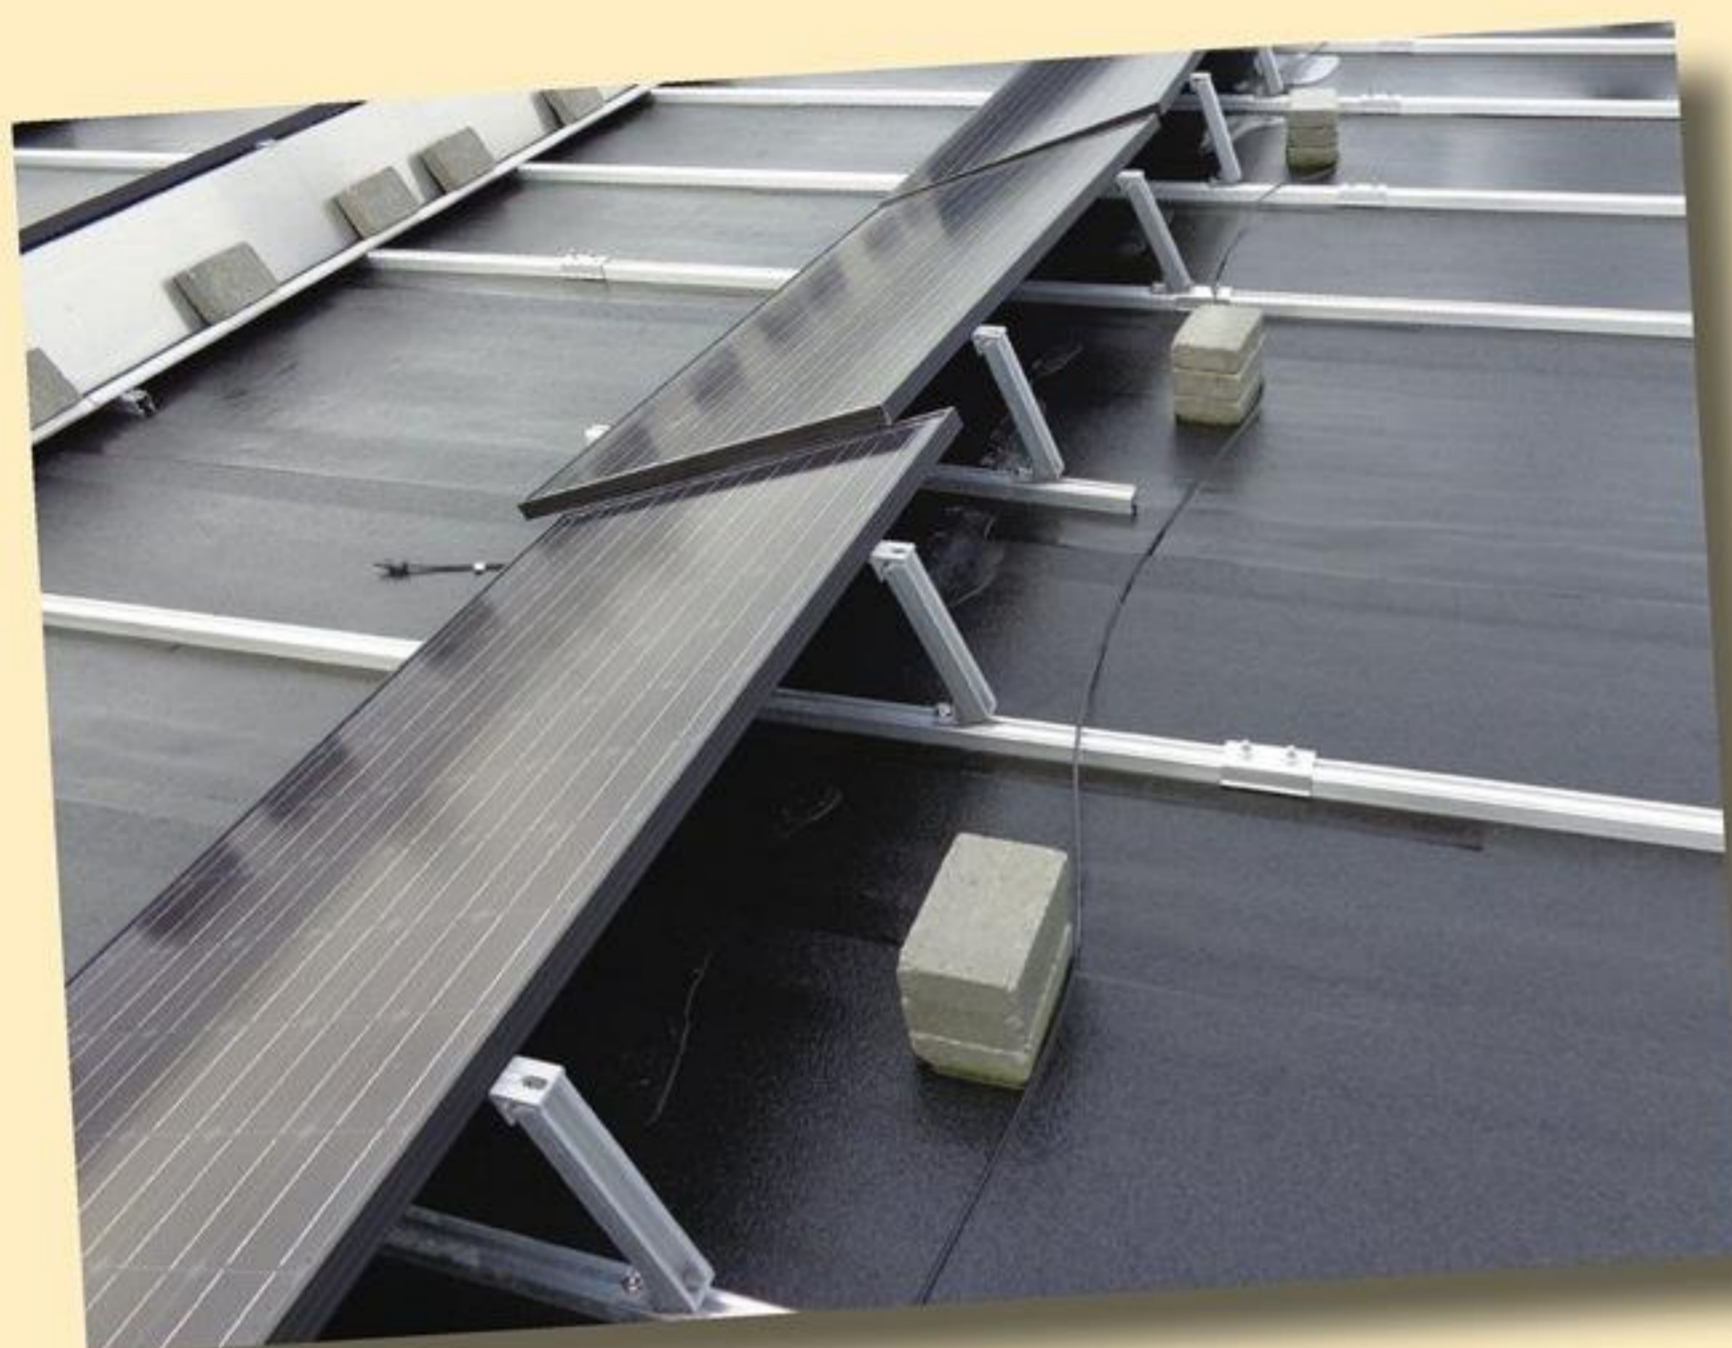
Fig. 12. Solcellepanelerne har flyttet sig i kraftig blæst.

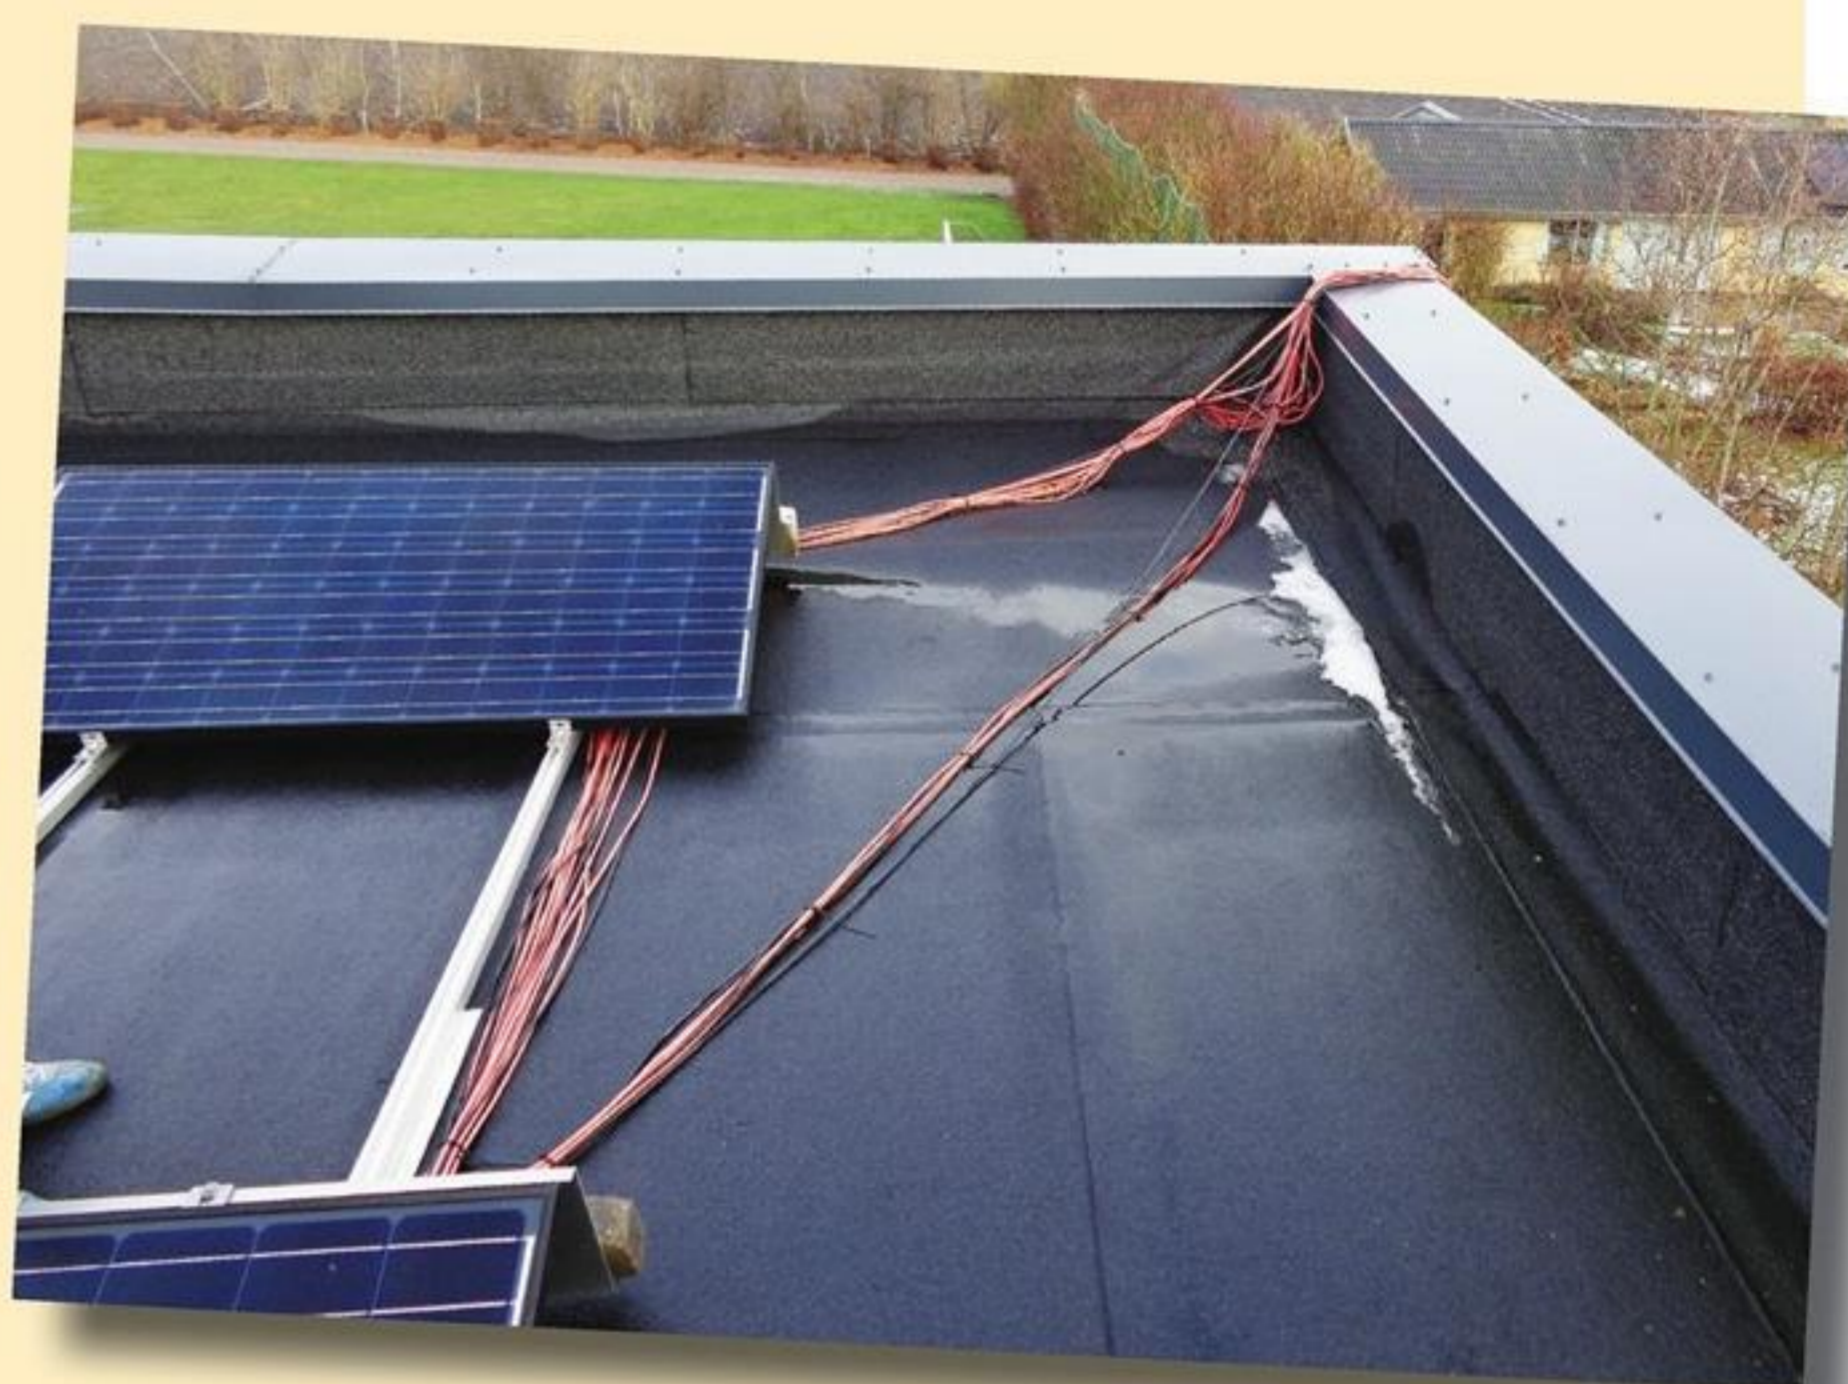
Fig. 13. Kabler ligger løst og udsat.
