# Analyse: Situationen efter solcelleboomet

For et par år siden eksploderede antallet af nye solcelleanlæg. Teknologisk Institut har undersøgt mange solcellepaneler og -anlæg og fortæller her om baggrunden for boomet, om anlægskontroller og giver eksempler på nogle af de observerede problemer

Af Søren Poulsen,  
seniorrådgiver,  
solceller,  
Teknologisk  
Institut

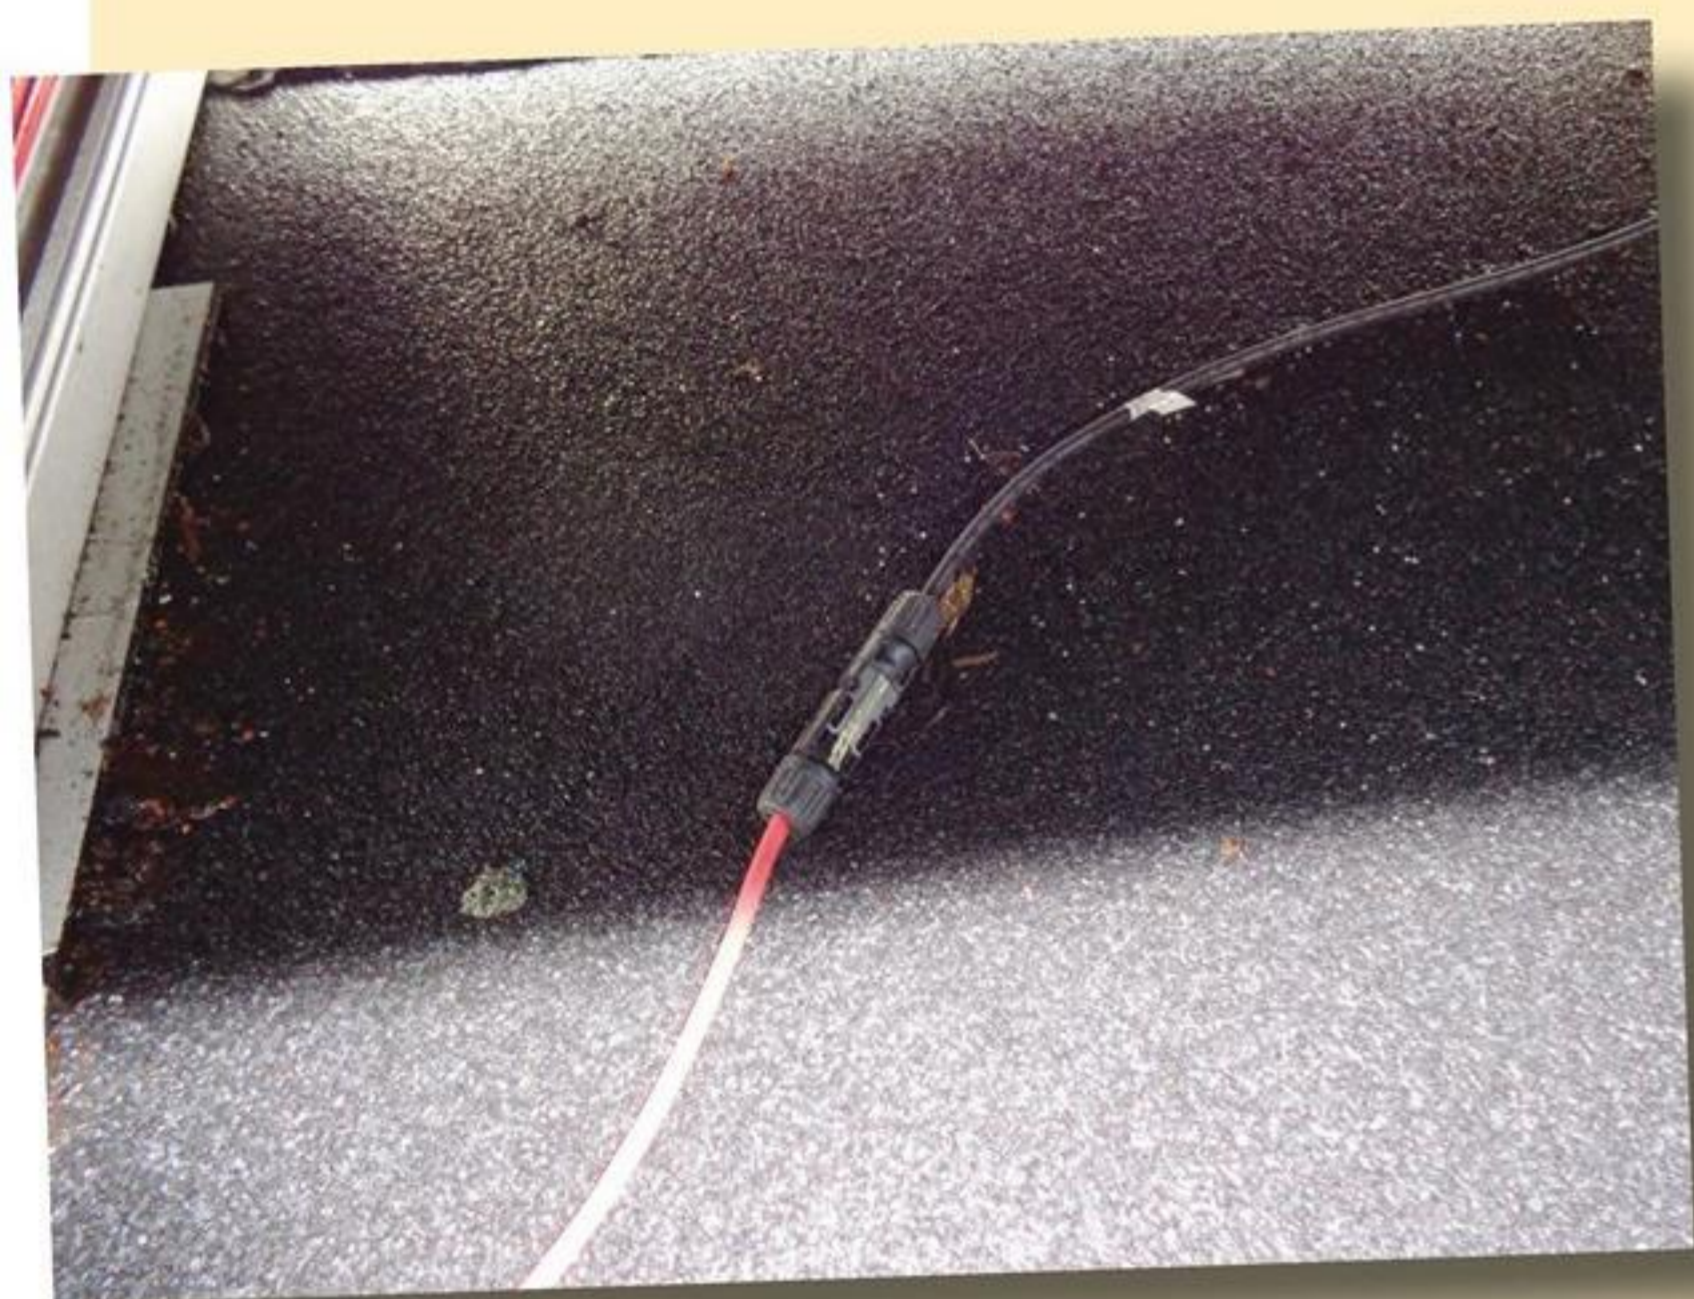
Fig. 14. Kabelsamling hvor der kan stå fugt.

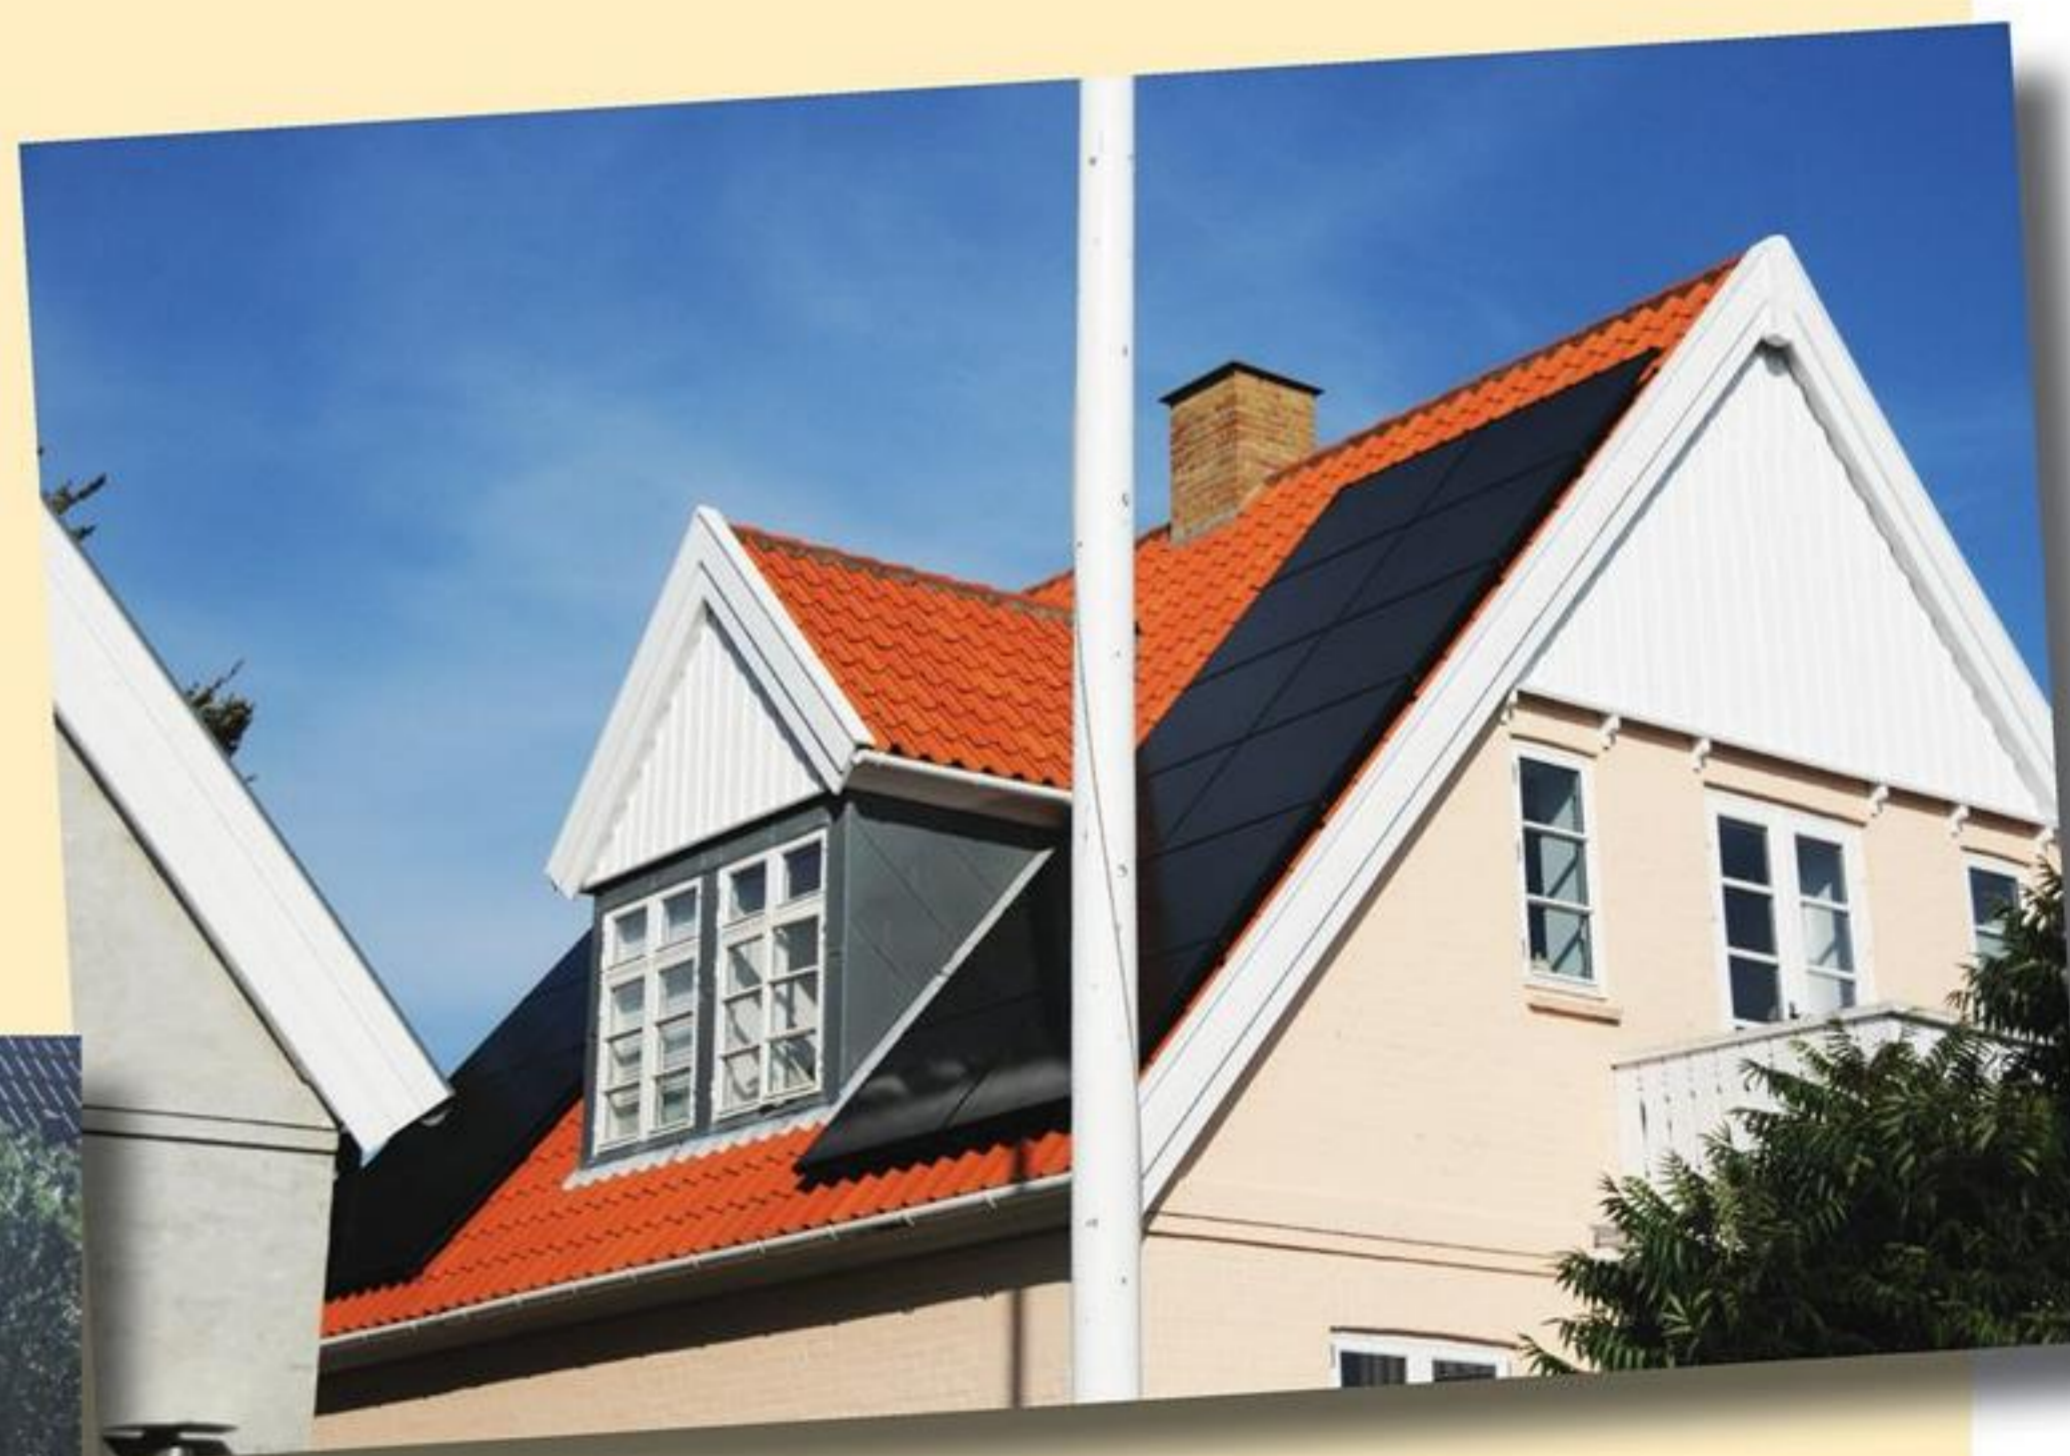
Fig. 15. Skygger fra flagstang, kvist og nabohus.

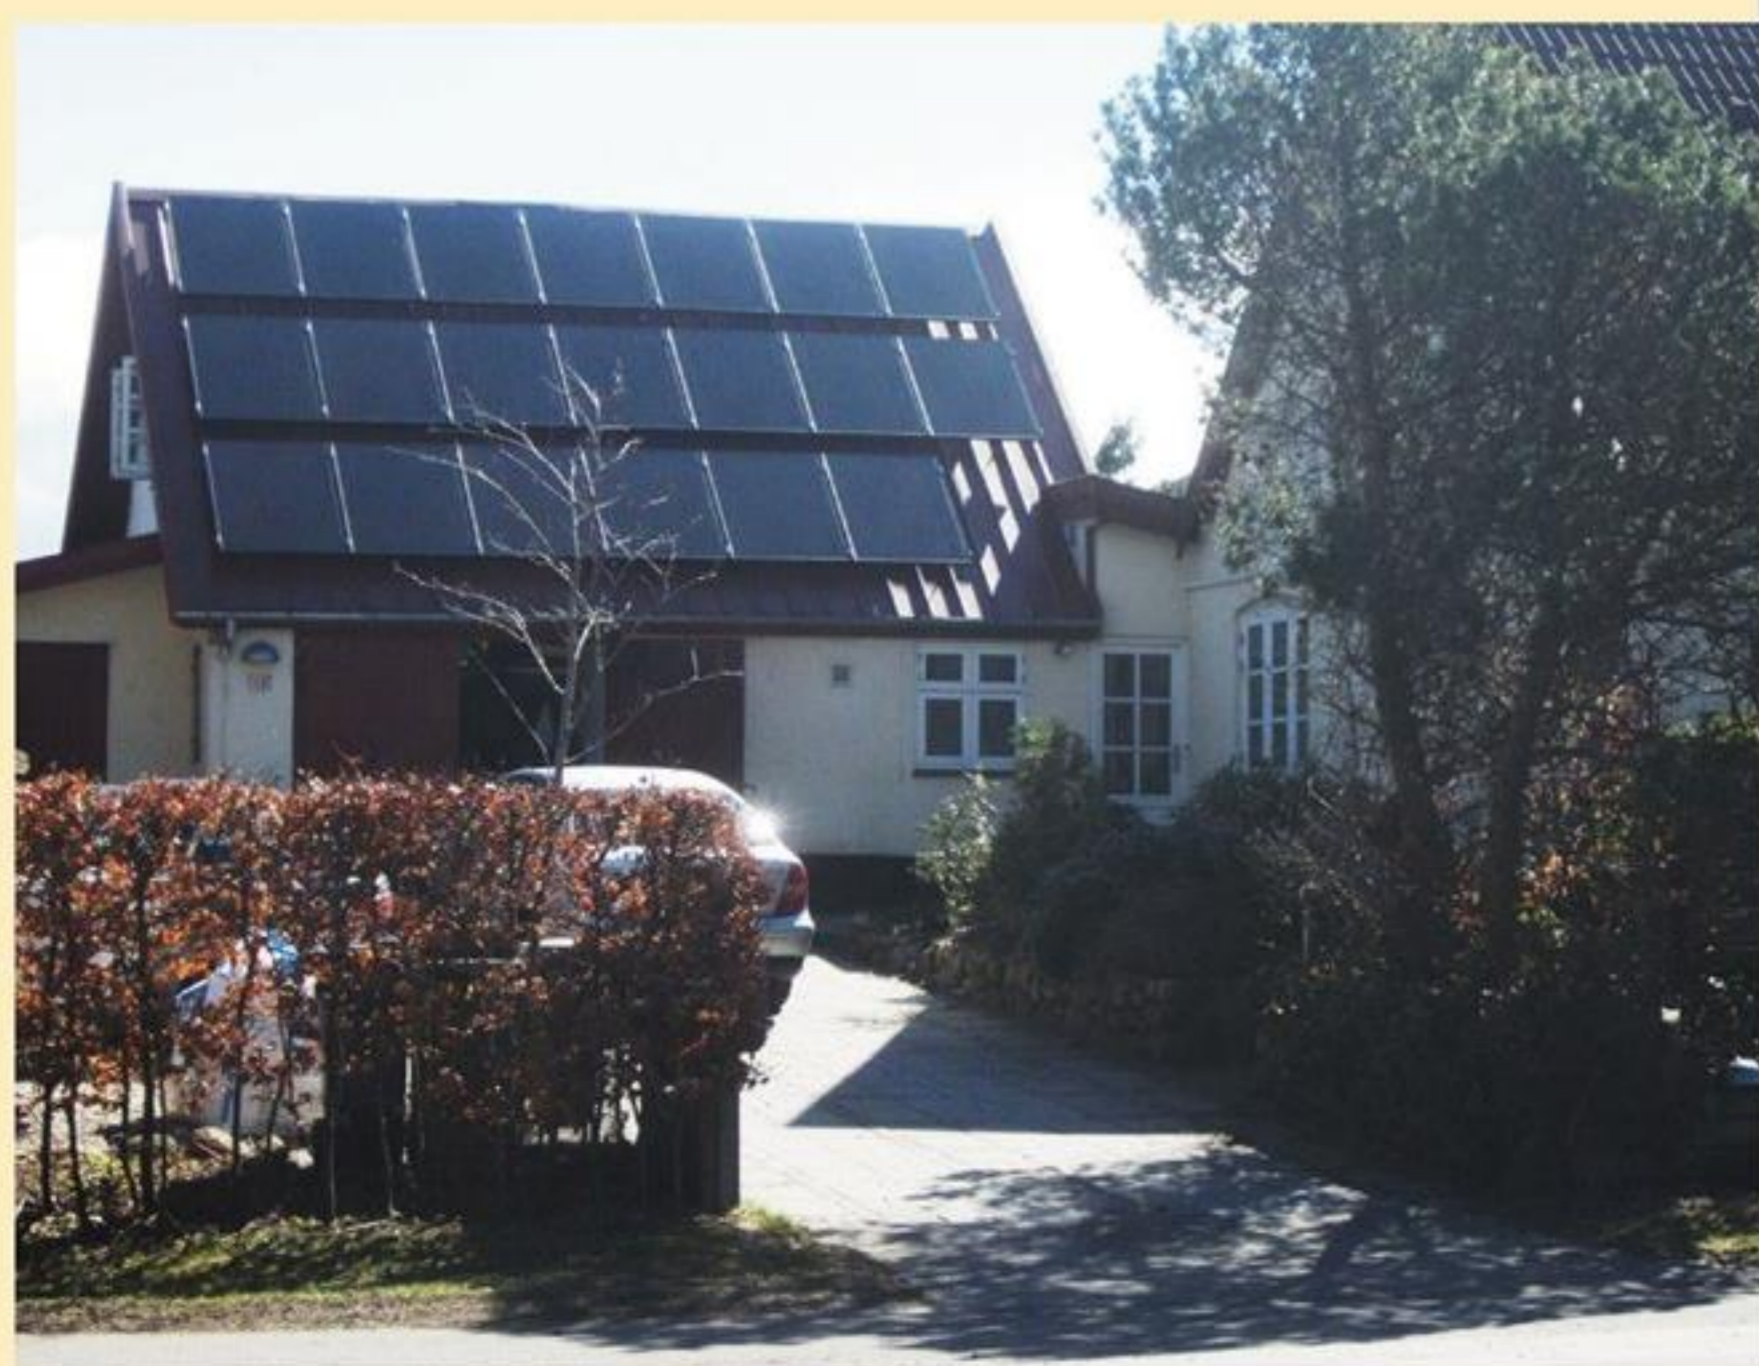
Fig. 16. Nordvendt!

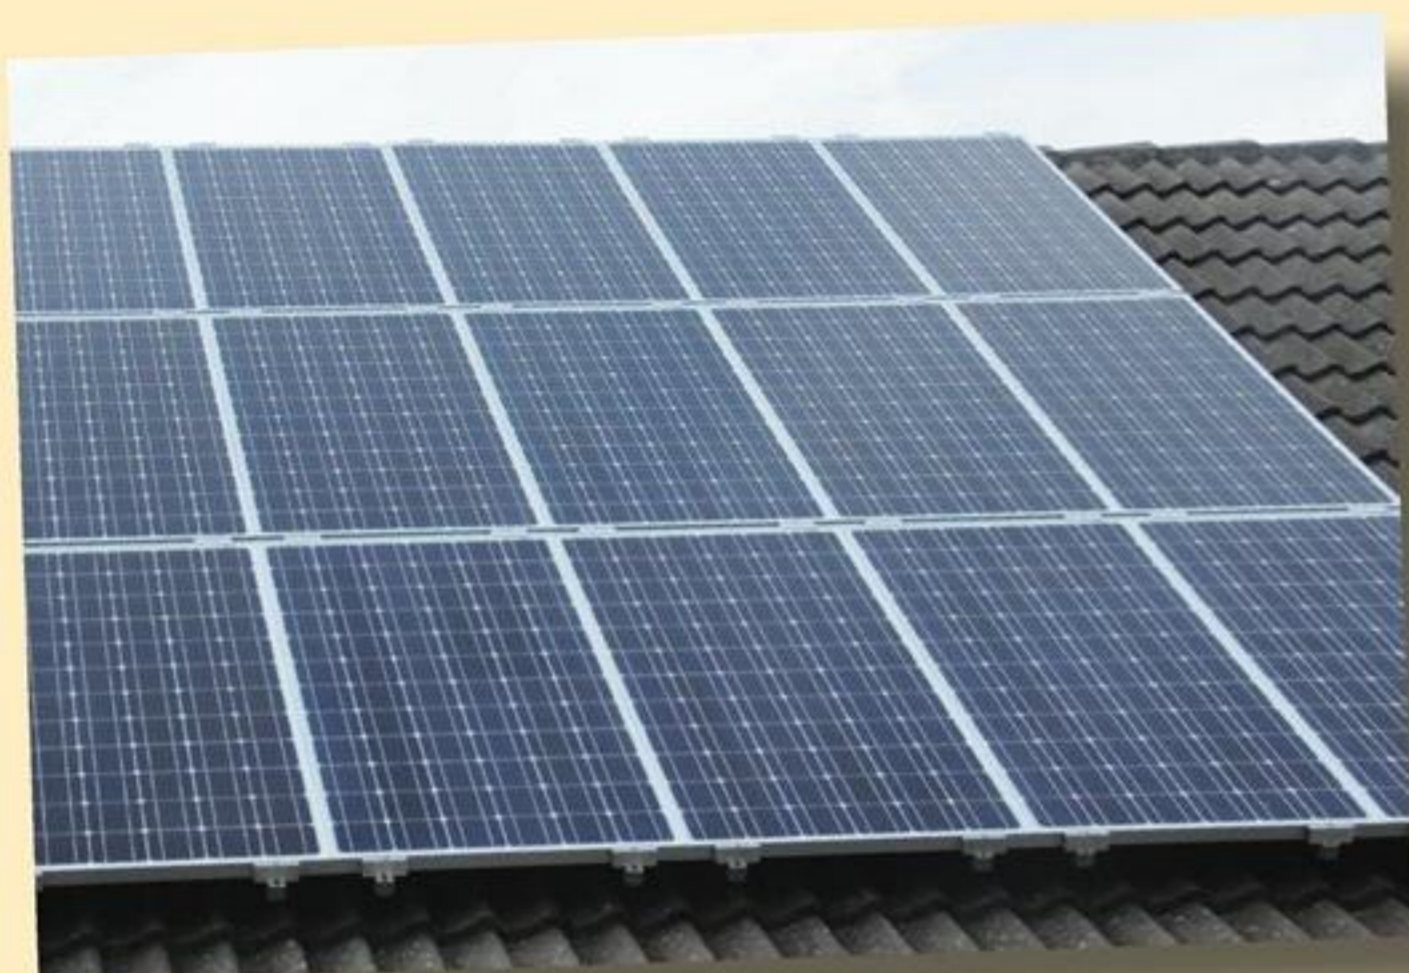
Fig. 17. For lille afstand mellem solcellepaneler.

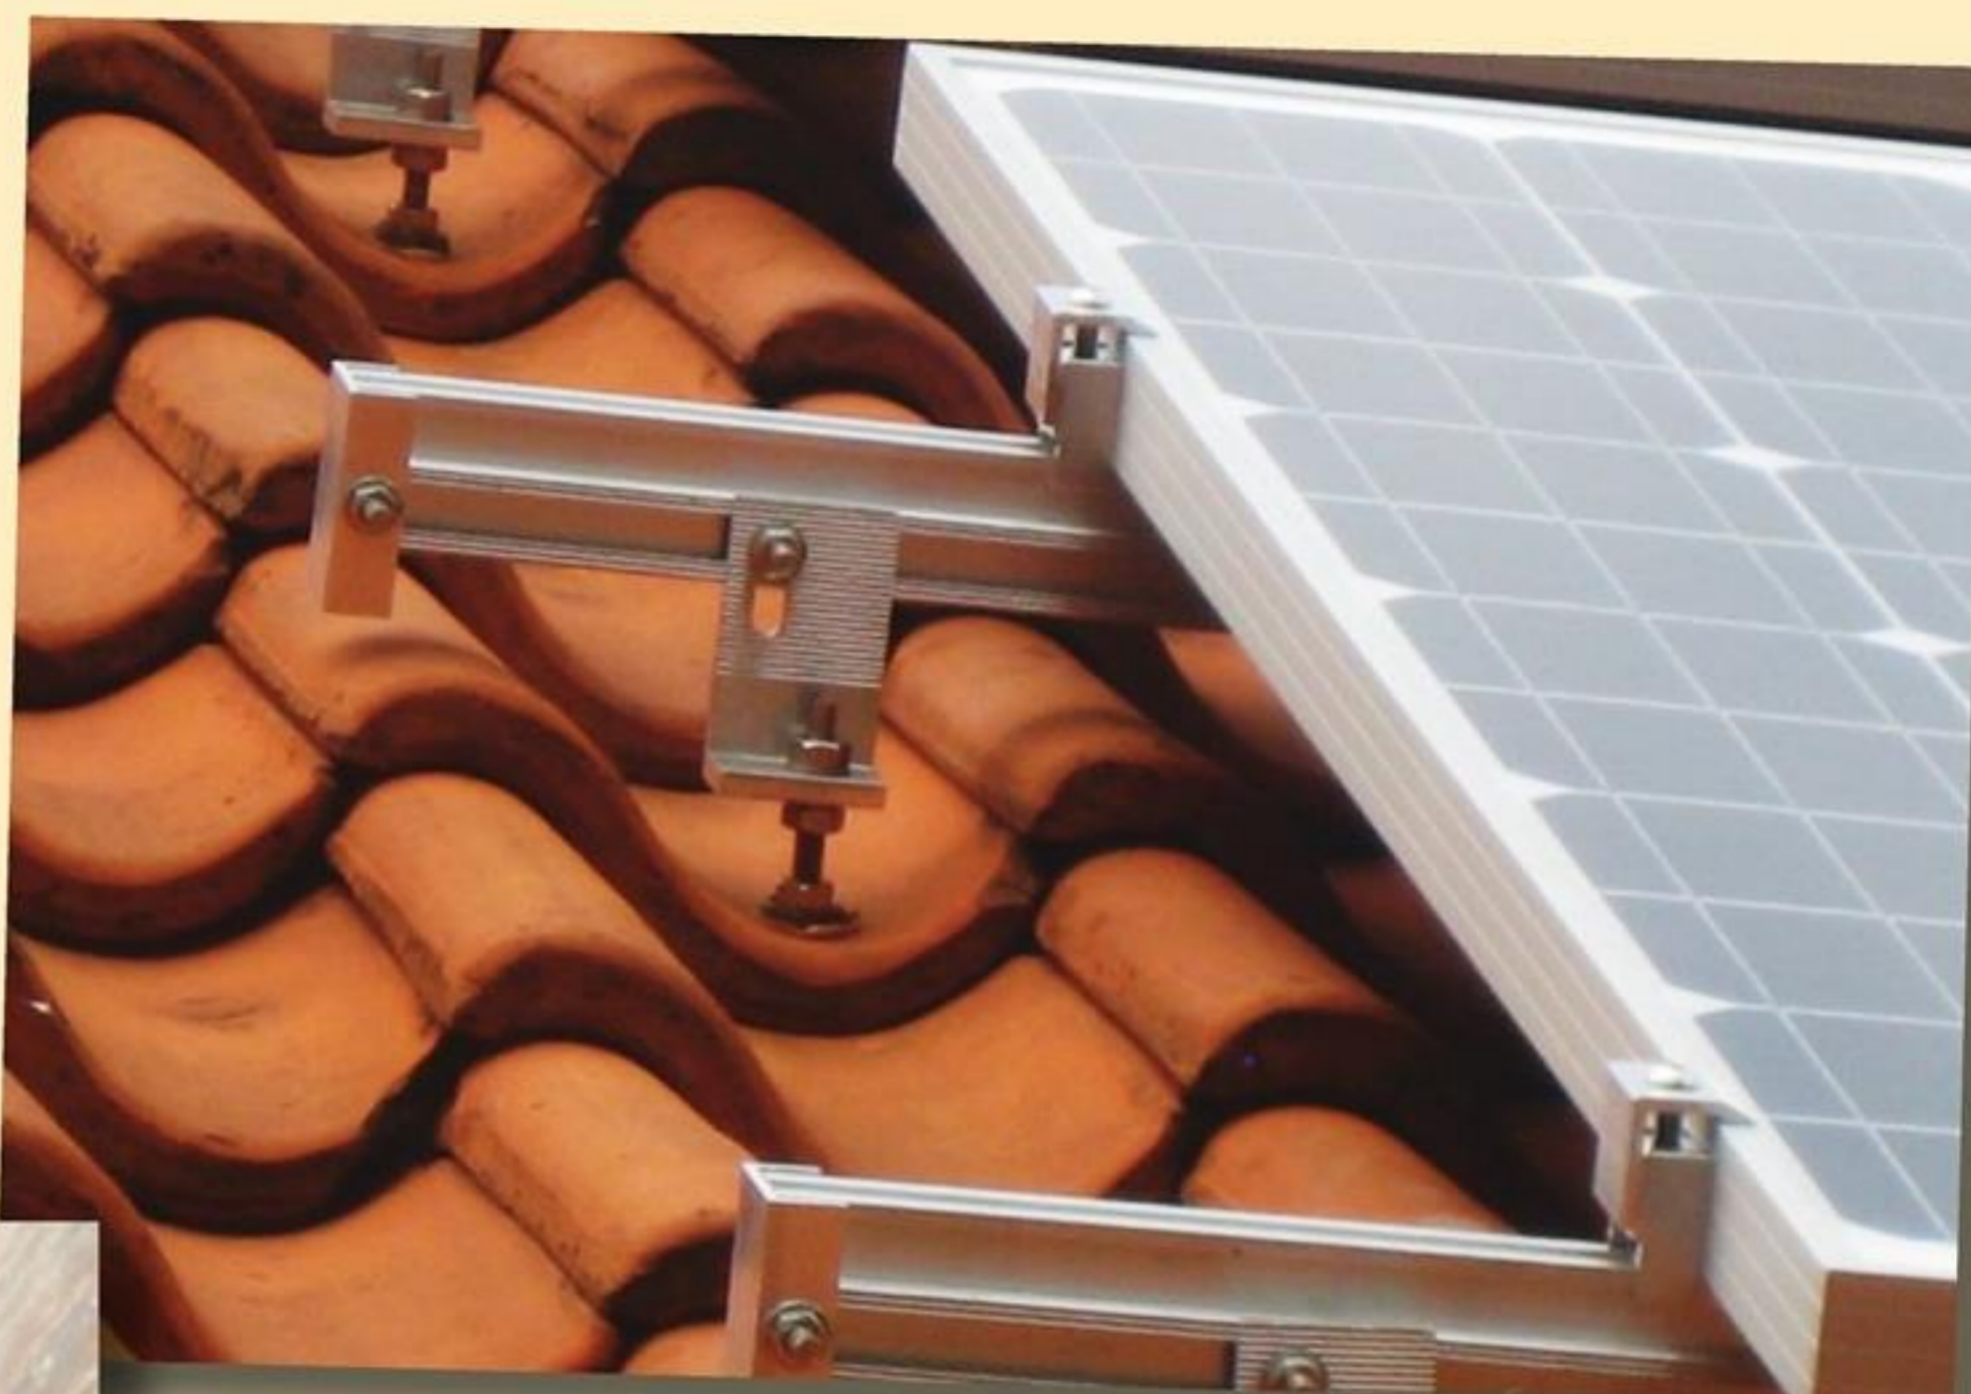
Fig. 18. Gennemboring af tegl i bølgedal, hvor regnvand løber.

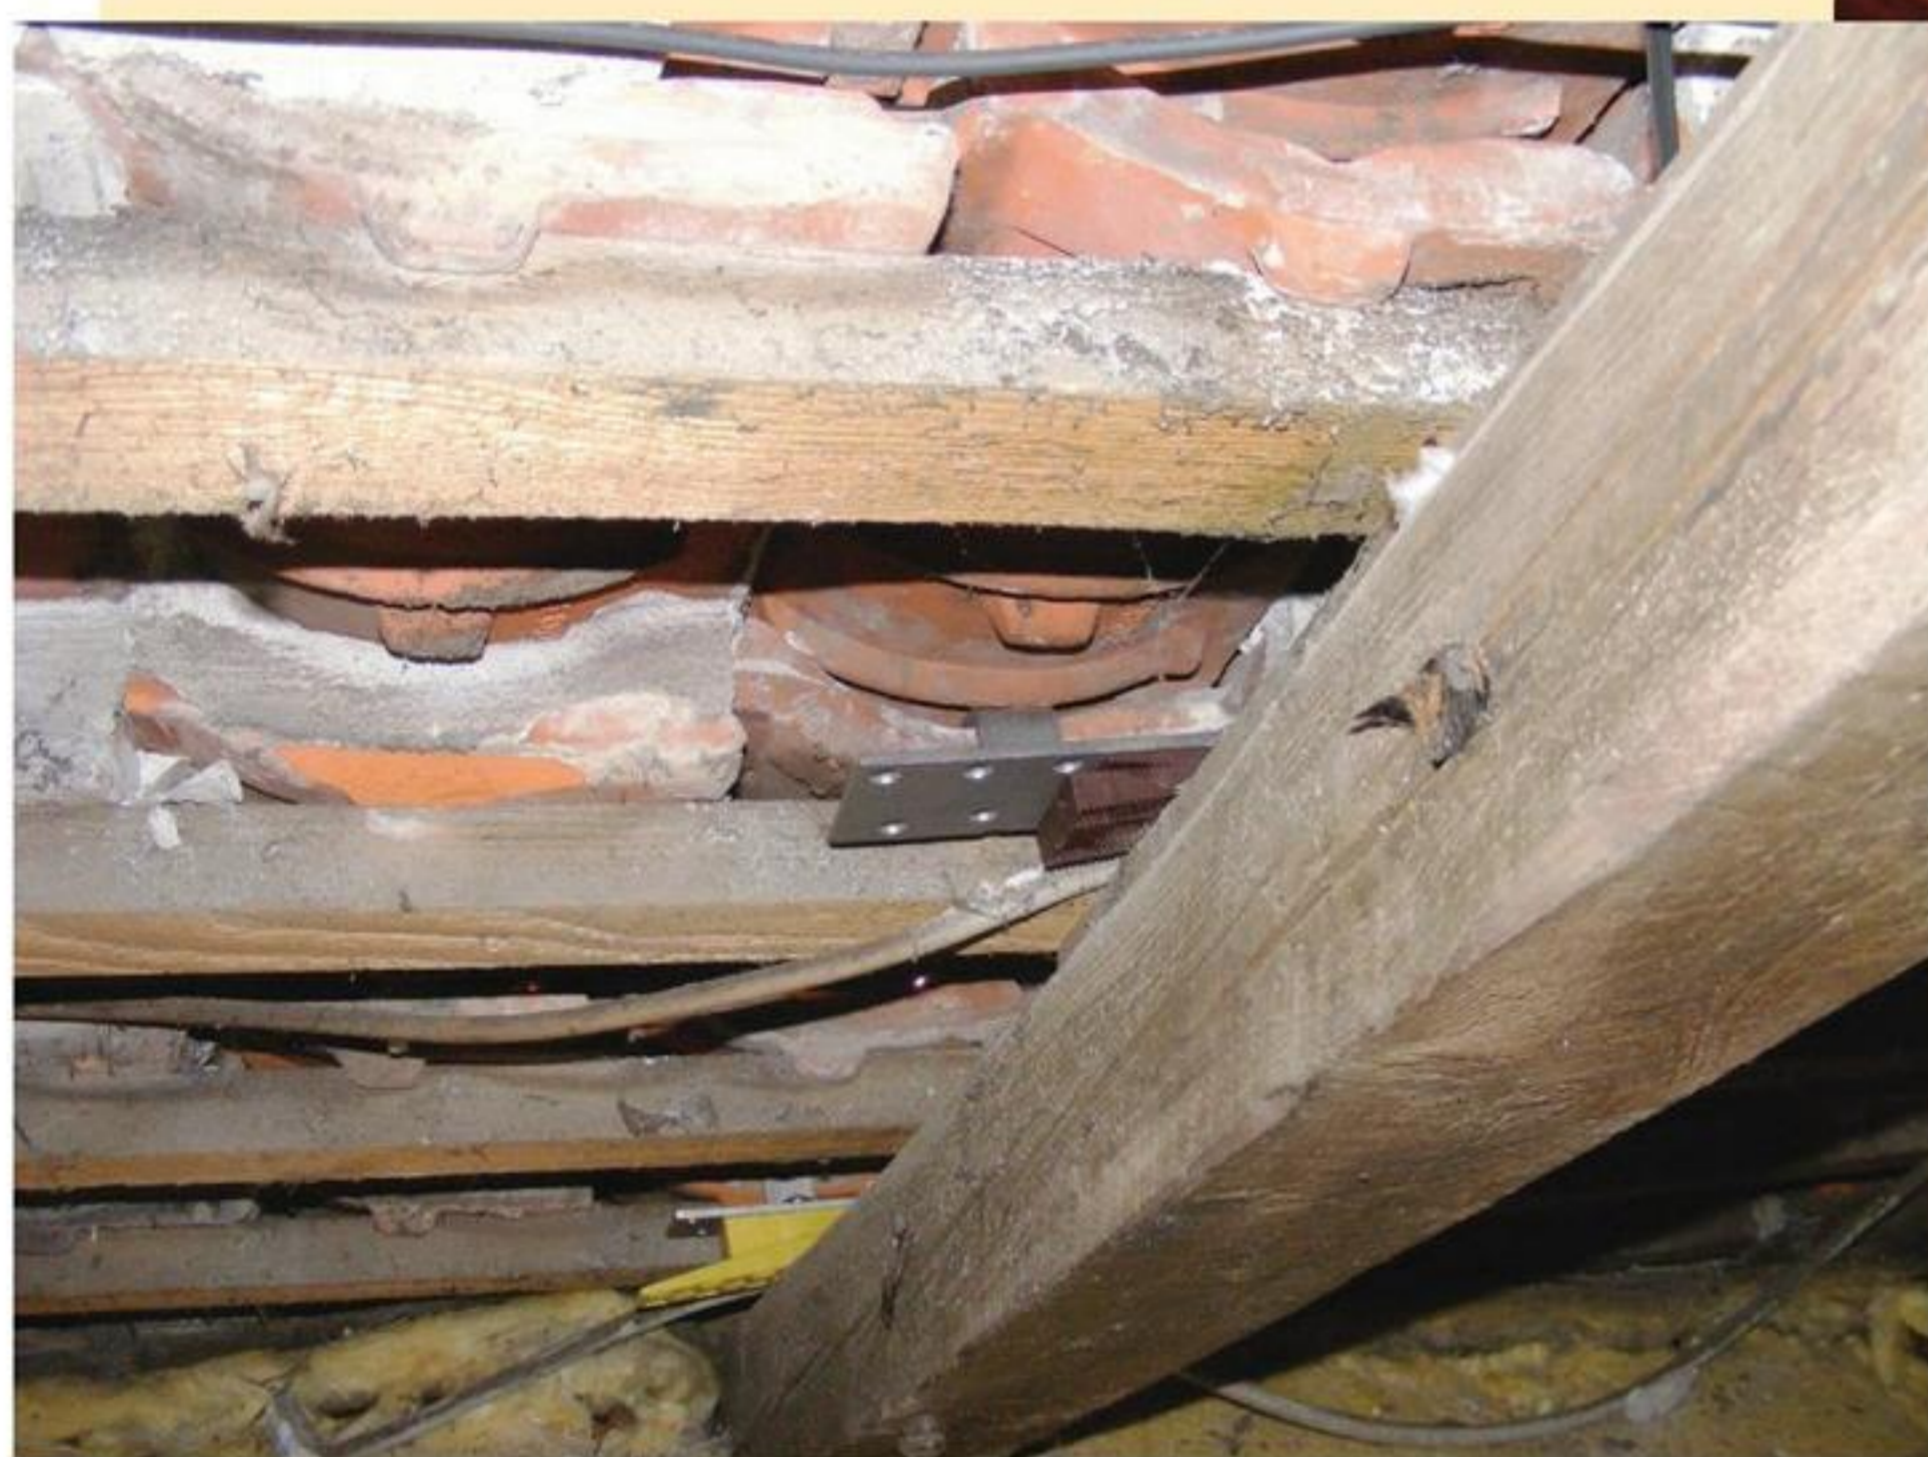
Fig. 19. Understrygning krakleret.

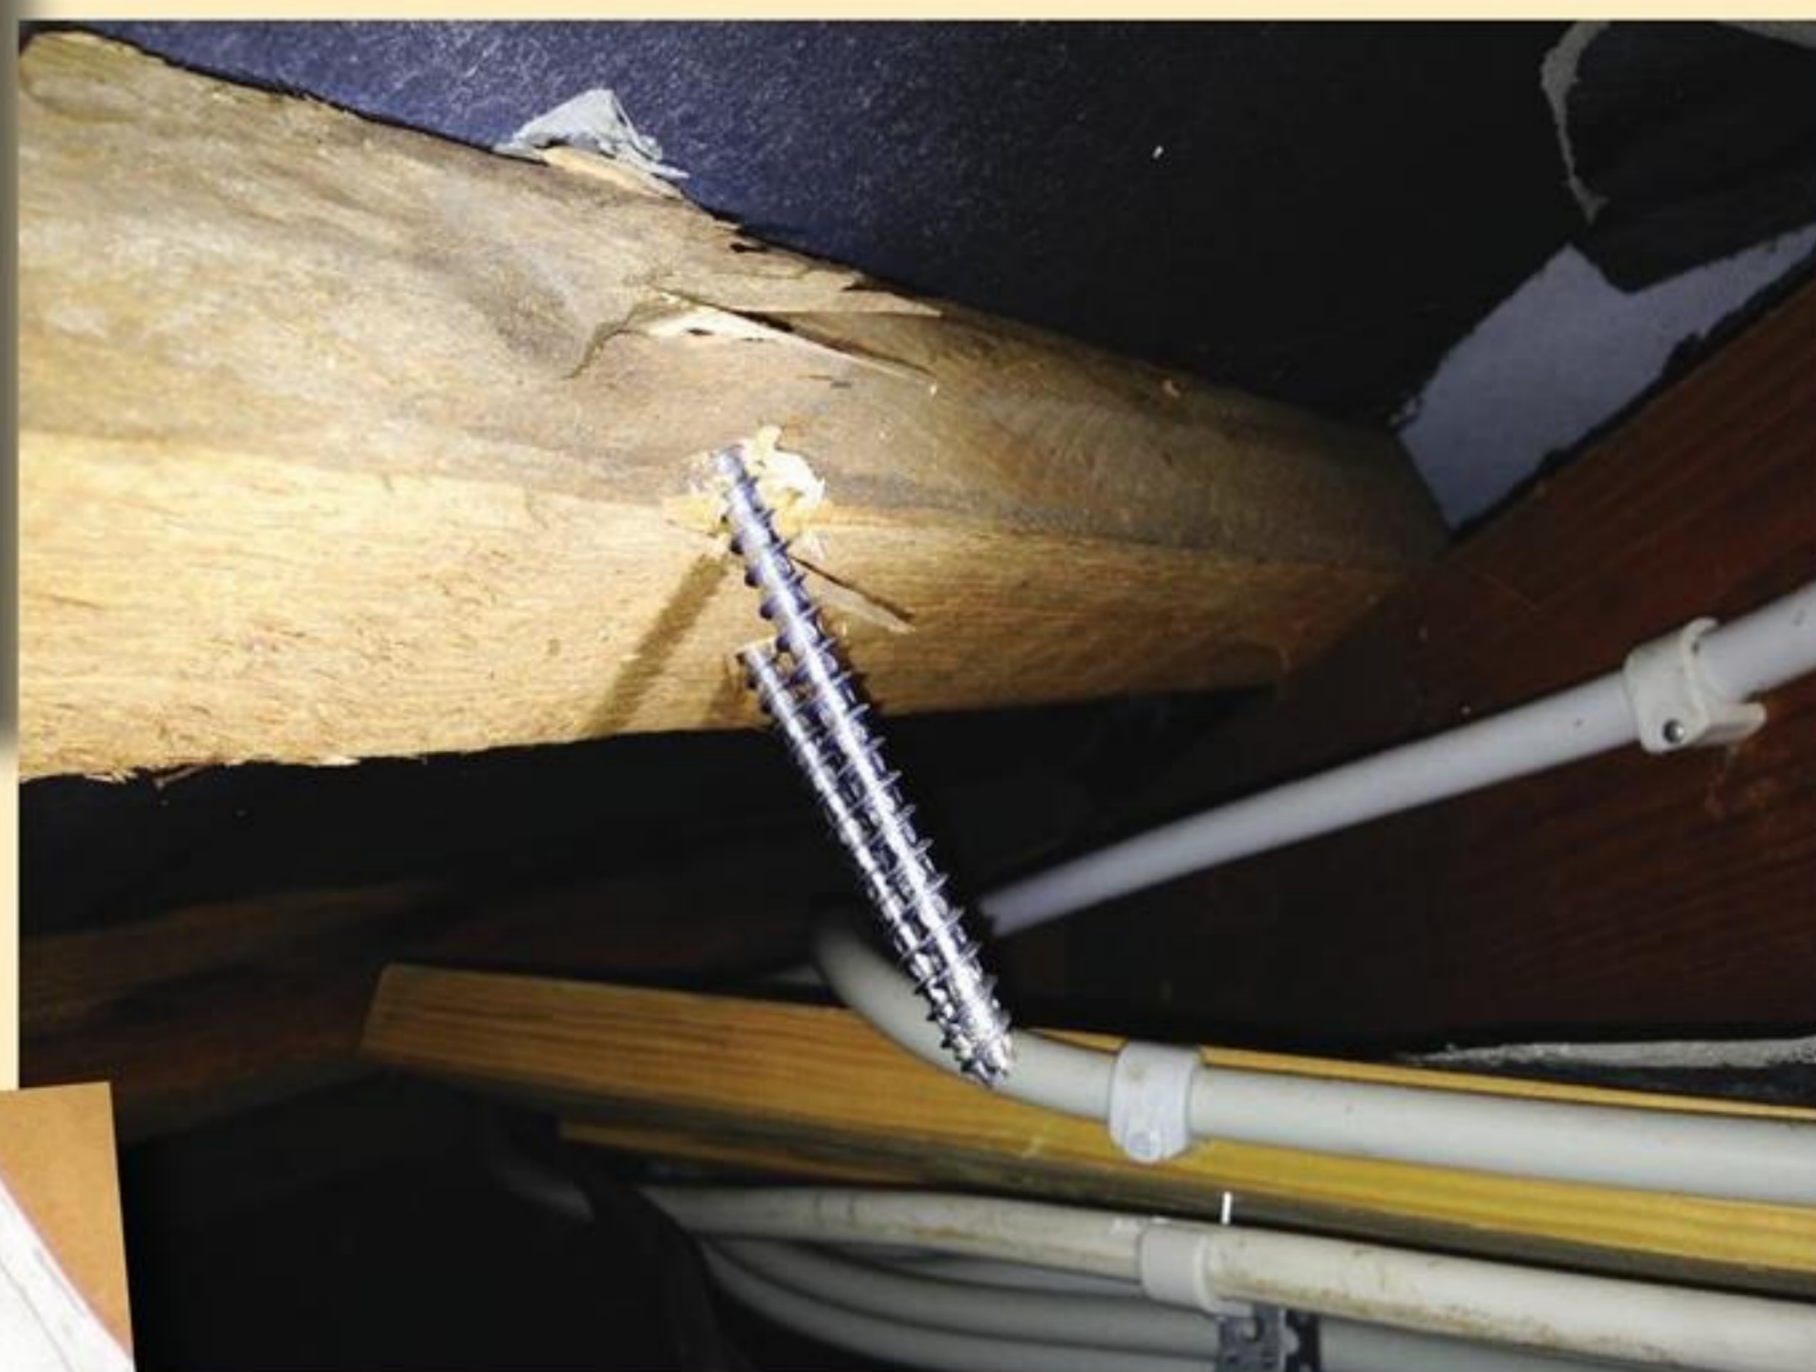
Fig. 20. Ansatsskrue ureglementeret monteret, lægte flækket.

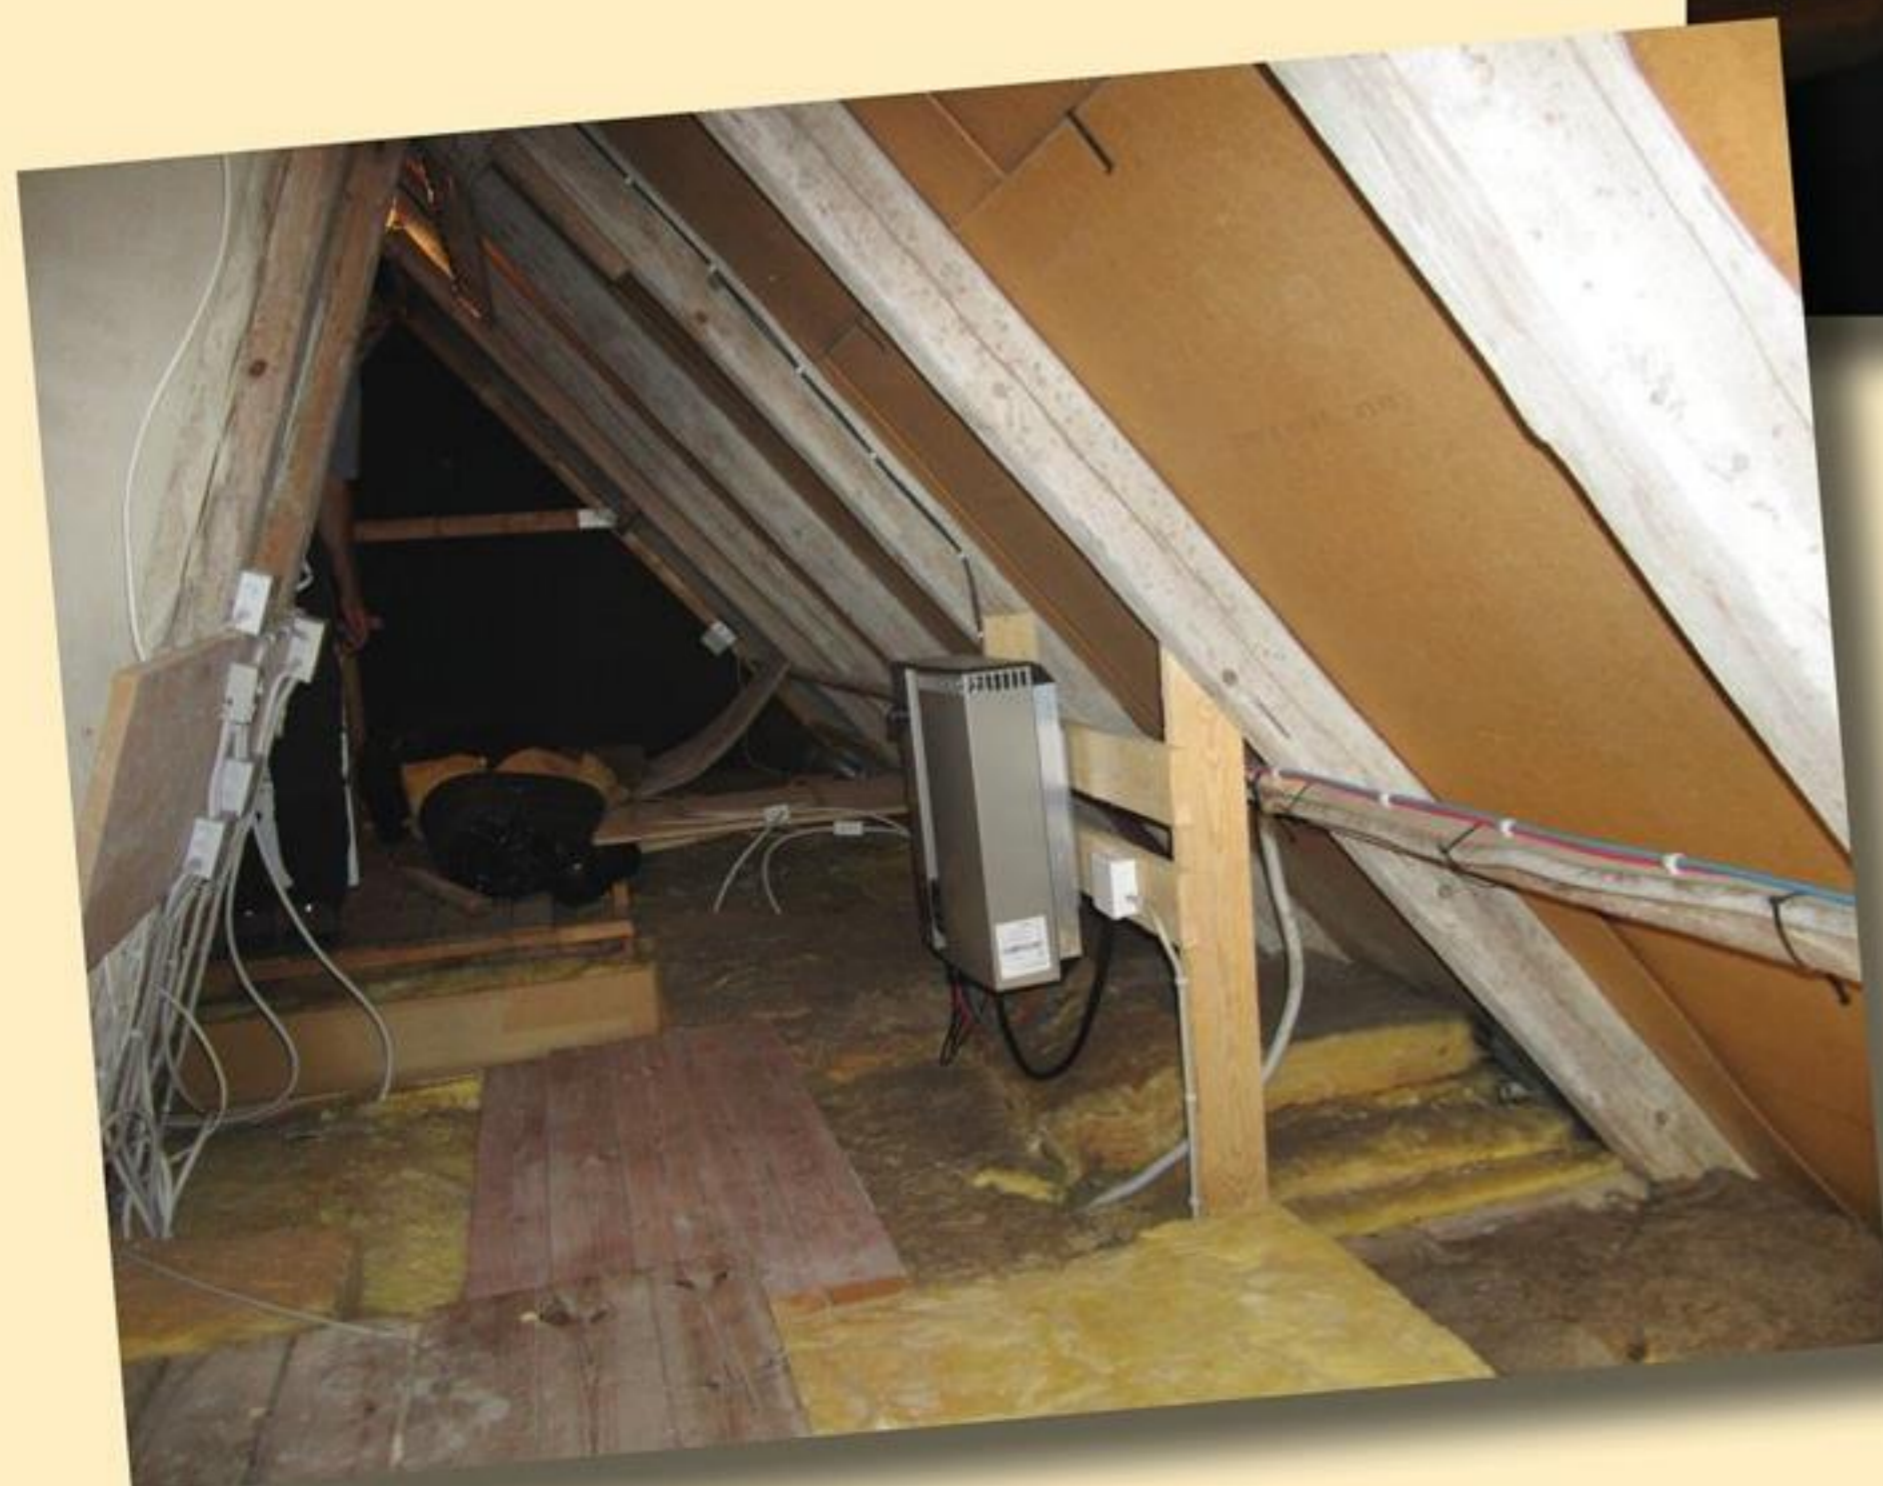
Fig. 21. Inverter installeret på loft, som bliver meget varmt en sommerdag. Risiko for neddrøsing af elproduktion og forkortet levetid.

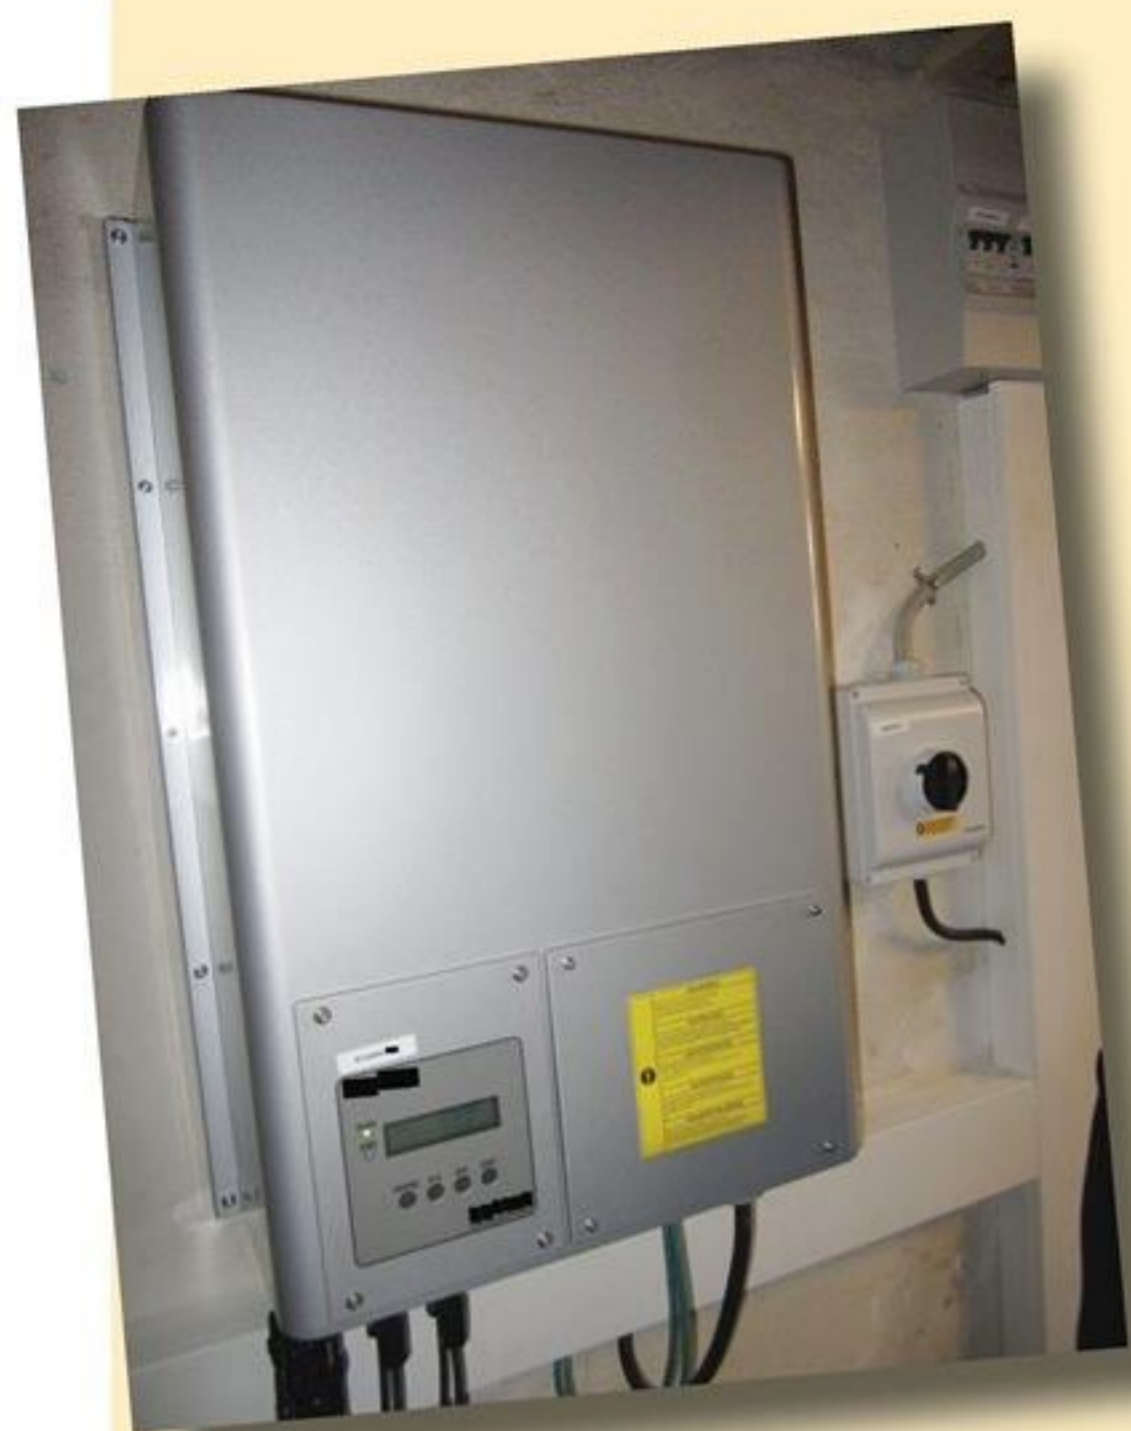
Fig. 22. 10 kW inverter uden DC-afbryder. Ikke et krav, men må stærkt anbefales.

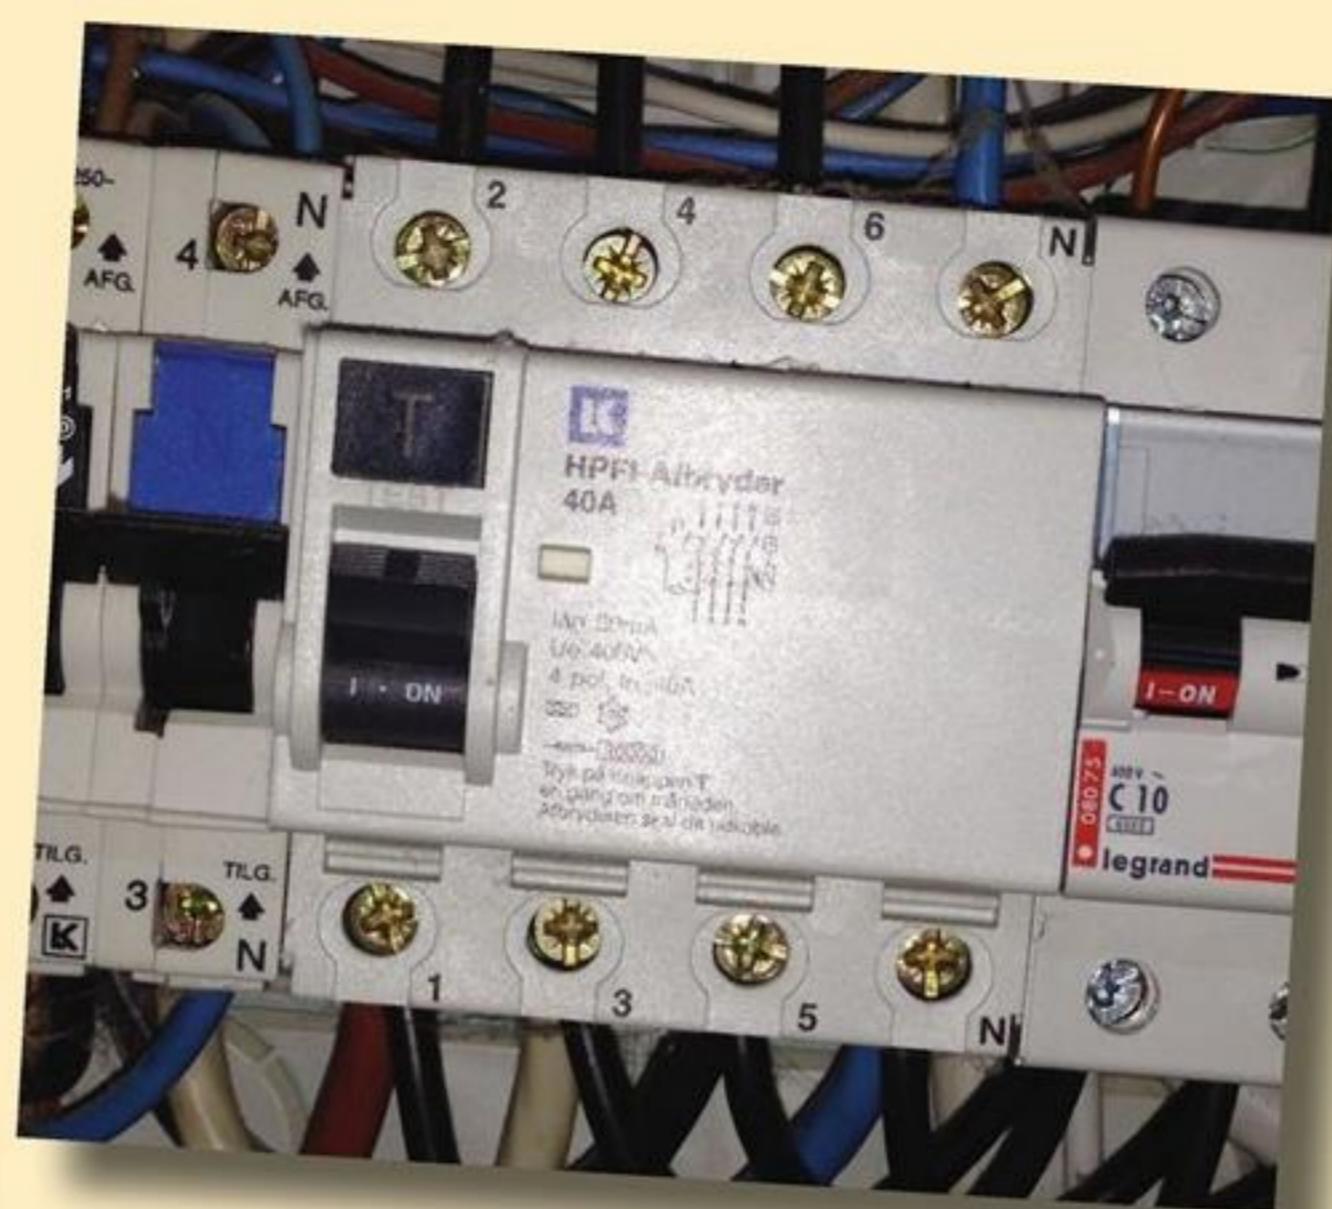
Fig. 23. Forkert type fejlstrømsafbryder.
