# Analyse: Situationen efter solcelleboomet

For et par år siden eksploderede antallet af nye solcelleanlæg. Teknologisk Institut har undersøgt mange solcellepaneler og -anlæg og fortæller her om baggrunden for boomet, om anlægskontroller og giver eksempler på nogle af de observerede problemer

Af Søren Poulsen,  
seniorrådgiver,  
solceller,  
Teknologisk  
Institut

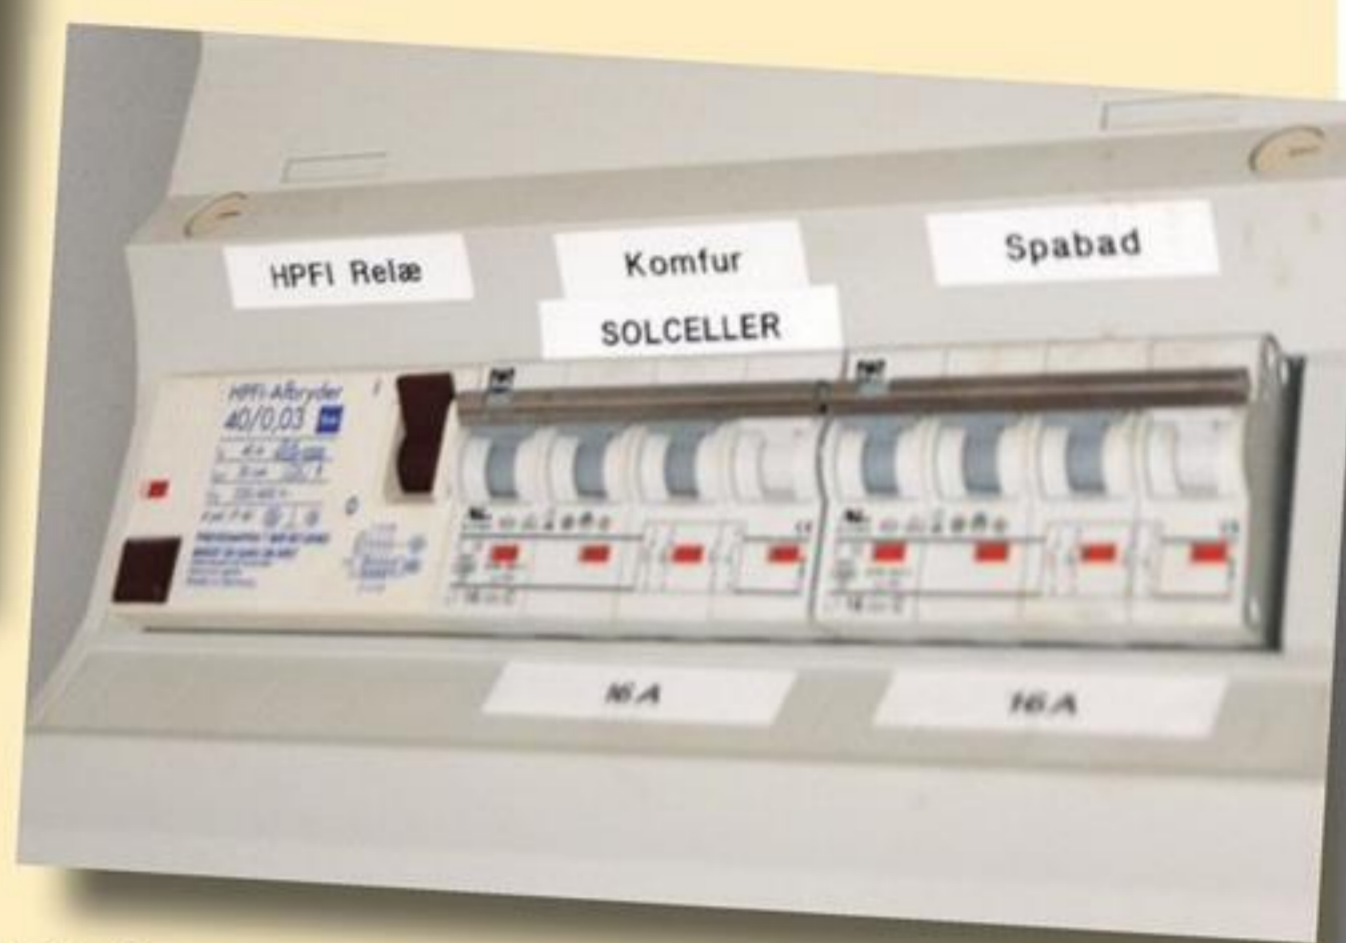
Fig. 24. Forkert tilslutningspunkt i eltavle.
