## **Alternativ isolering – undgå byggeskader**

**Teknologisk Institut, Byggekomponenter, Juni 2004**

Denne rapport beskriver feltundersøgelser af i alt 32 bygninger isoleret med alternativ isolering (papirisolering som løsfyld, hørisolering (tysk) som måtter).

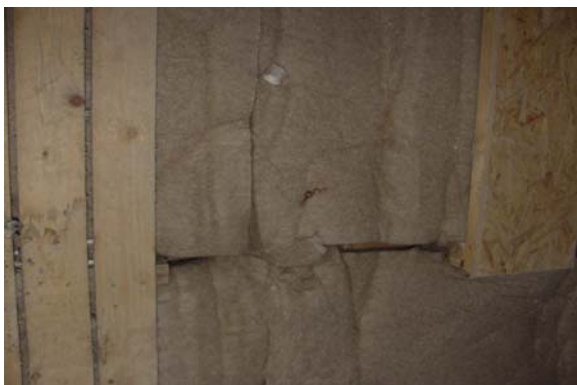
Figur 6.2.1 Hørmåtter på loft

Der er undersøgt i alt 5 kolde tagrum, hvor der er isoleret med hørmåtter. I hovedparten af tagrummene er de mange fuger og sprækker mellem måtter og faste afgrænsninger iøjnefaldende. Et andet gennemgående træk er en uensartet tykkelse (tykkelsen bliver let reduceret, hvor hørmåtter støder op mod faste afgrænsninger). I et tagrum viste termovisionsundersøgelsen 10-15°C overtemperatur i sprække/fuge mellem måtter (se figur 6.2.2).

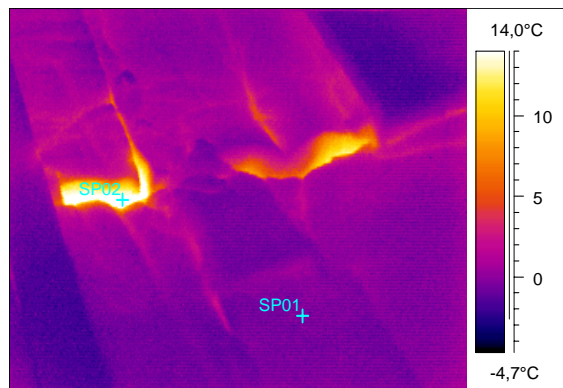
Figur 6.2.2 Termografi af hørmåtter på loft

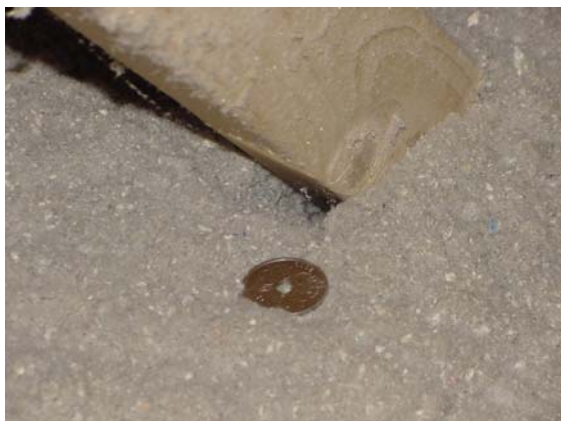
Figur 6.3.1 Sætning i papirisolering (5-krone)

Papirisoleringen på de undersøgte lofter har sat sig ca. 3-5 cm ved foreskrevne lagtykkelser på 200-300 mm. Det vurderes ikke at være et større problem.

Sætning i vægge undgås ved at indblæse med en vis minimumsdensitet, og sætninger i løsuldisolering på lofter tages der højde for ved at indblæse papirisoleringen med en overhøjde på 25% (DS 418, 6. udgave).

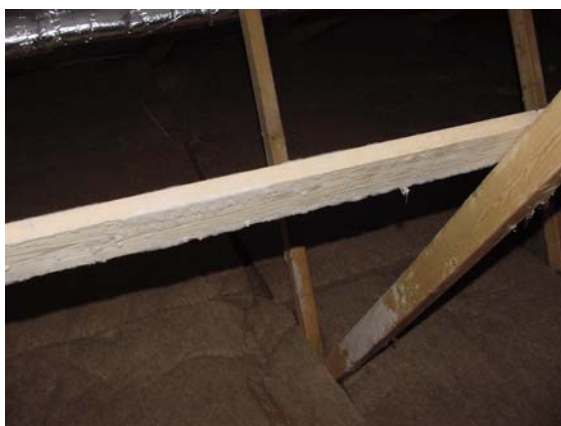
Figur 6.5.2 Skimmelvækst på gitterspær

- 14 loftrum var uden fugttekniske problemer
- 1 loftrum havde utæthed ved rørgennemføring i tag
- 1 loftrum havde høj luftfugtighed i træværk  $>20\text{vgt-\%}$  (ventilationsåbninger til-dækket)
- 1 loftrum havde høj luftfugtighed i træværk ( $>20\text{vgt-\%}$ ) og skimmelvækst på gitterspær og i overflade af hørisolering (se figur 6.5.2 og figur 6.5.3)
- 1 loftrum med misfarvning af diffusionsåbent undertag og høj træfugt, se figur 6.5.4. Ingen ventilation.

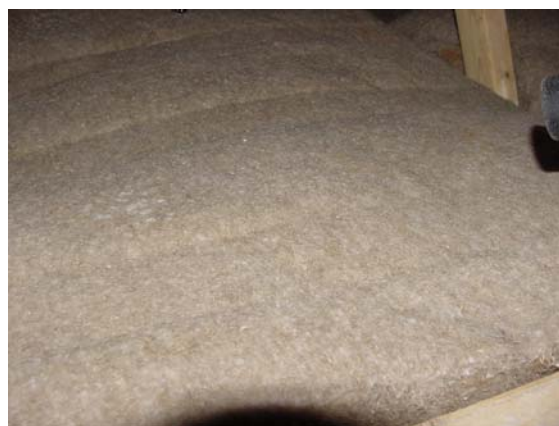
Figur 6.5.3 Skimmelvækst i overflade af hørmåtter

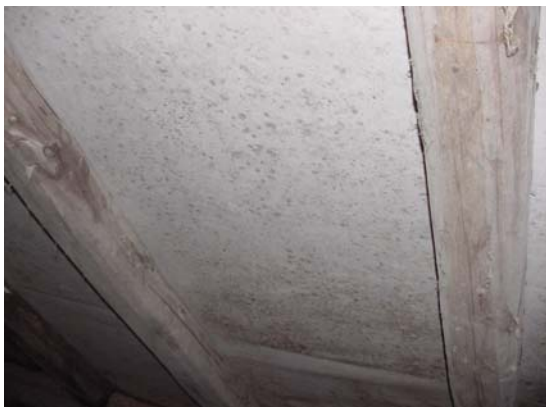
Figur 6.5.4 Skimmelsvamp efter kondensering på diffusionsåbent undertag

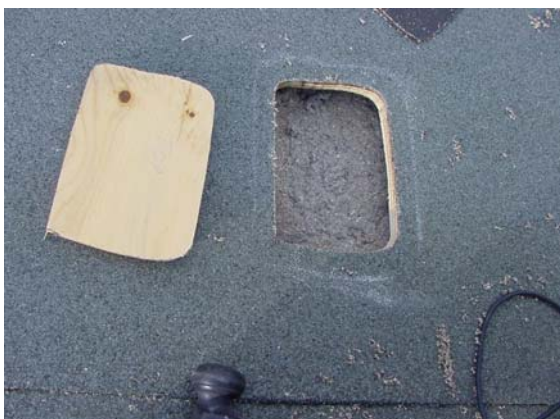
Figur 6.6.7 Paralleltag udført med flytbart modhold

I enkelte huse har vi set alternativer til en pladeløsning. Den ene løsning var anvendelse af et flytbart modhold, som er blevet trukket med, efterhånden som papirisolering blev blæst ind. Udskæringer i tagkrydsfineren viste, at der var dannet en ca. 50 mm bred luftspalte mellem isolering og krydsfiner, se figur 6.6.7. Forneden ved tagfoden (hvor der var projekteret ventilationsåbninger) var der dog ingen luftspalte.

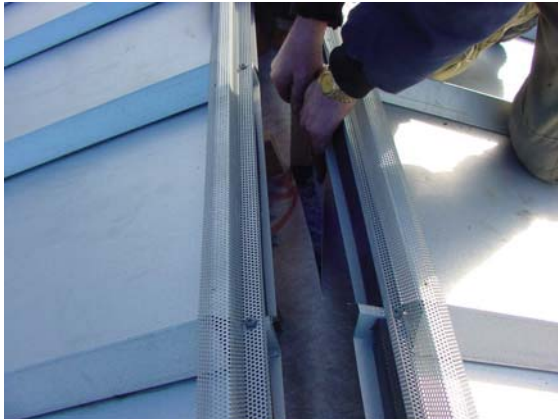
Figur 6.6.8 Paralleltag udført med modhold af undertag og skrålægter

I et andet hus var der anvendt et diffusionsåbent undertag ”forstærket” af ekstra lægter som modhold for papirisoleringen. Udskæringen ved kip viste, at der ikke var væsentlige sætninger i materialet her. (Undertagets overside var dog bølget, hvilket kan indebære risiko for, at regnvand ledes til evt. overlæg i undertag), se figur 6.6.8.

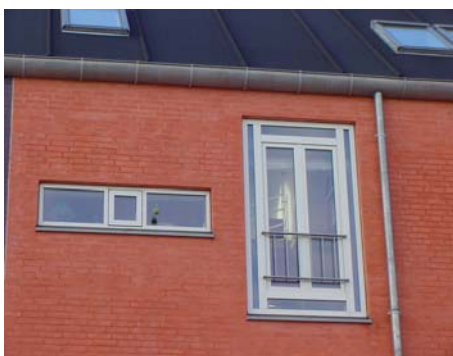
I en enkelt bebyggelse havde man i byggeperioden store problemer med opfugtning af papirisoleringen i hulturene. Størstedelen af problemerne blev løst ved at udskifte isoleringen. Efter 2 års forløb viser termovisionsundersøgelsen stadig tegn på lokale områder, hvor der er/har været fugtproblemer. Se figur 6.7.1 og 6.7.2.

Figur 6.7.1 ”Varm” plet under tag

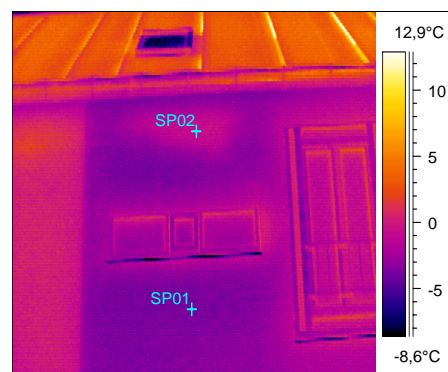
Reff:temp. -3,6 gr  
 Fejltemp. -0,8 gr.  
 Diff:temp. 2,8 gr.

Figur 6.7.2 ”Varm” plet under tag

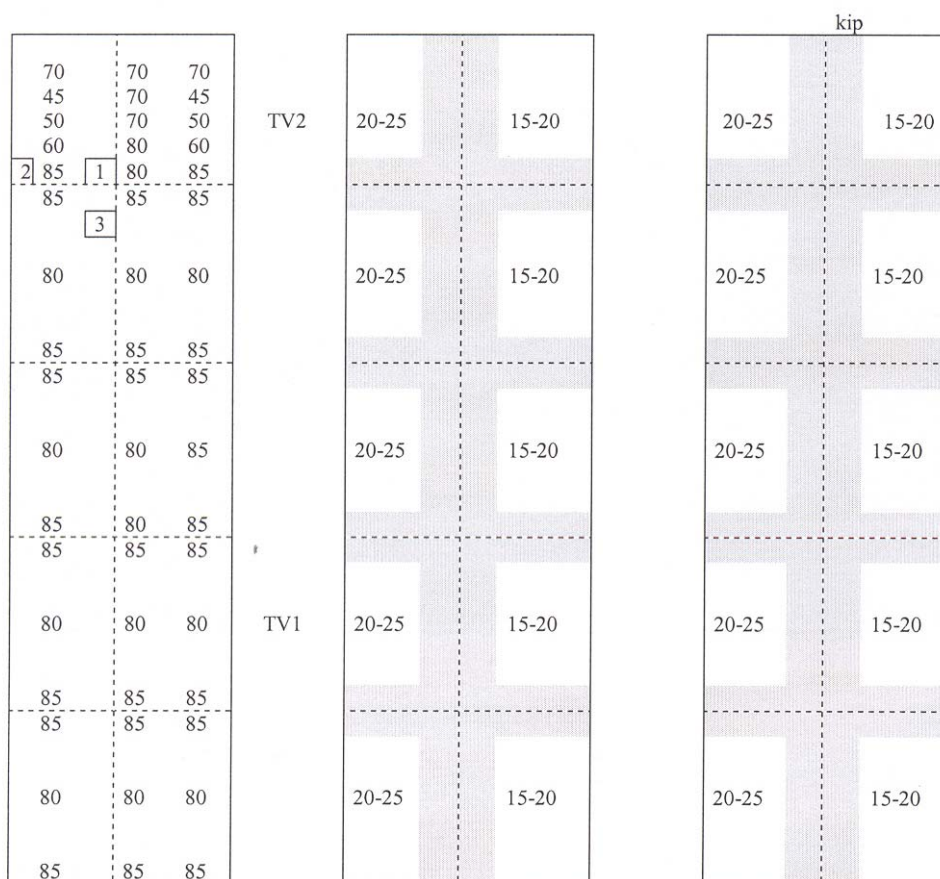
Figur 2.1 Fugtscanning af tage på 3 2-etagers blokke. Der er vist placering af hulskæringer (1, 2 og 3) og angivet hvilke boliger, der er udført termovision (TV1 og TV2).

Blok 2

26/02-2004

Over størstedelen af tagfladen Gann-tal på 70-85

Blok 1

1/6-2004

I skraveret område Gann-tal større end 25, op til 80

Blok 3

Fugtscanningen blev suppleret med træfugtmålinger med Delmhorst-måleren. Ved Ganntal 80 blev der målt fugtindhold på 35-45% i tagkrydsfineren, hvilket er meget høje tal. 3 steder på taget i blok 2 blev der foretaget hulskæring – se billeder herunder.

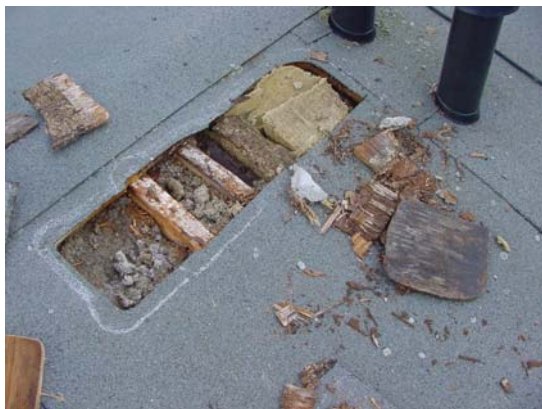
Figur 3.1 Hul 1

Teknologisk Institut reg. nr.	51 og 52	Tag, termovision	Bilag 4
<p>I hulsikring nr. 1 var krydsfineren uden sammenhæng, nedbrudt af fugtpåvirkninger. I de 2 andre var krydsfineren intakt – men i prøven fra hul 3 blev i laboratoriet målt et fugtindhold på 88 vgt-% i krydsfineren, og i prøven fra hul 2 et fugtindhold på 27 vgt-% (veje/tørremetode).</p> <p>En ekstra opskæring i taget helt ude ved facademur viste, at papirulden her lå helt op mod krydsfinerpladen, samt at det indbyggede ”insektnet” mellem krydsfiner og mursten var klemt næsten helt sammen.</p> <p>Den 30. marts 2004 blev der i 2 boliger (Teknologisk Institut reg. nr. 51 og 52) udført en termovisionsundersøgelse med henblik på at vurdere lufttætheden af paralleltagkonstruktionerne. Udetemperaturen var ca. 8-10°C og svag vind fra skiftende retninger.</p> <p>Undersøgelsen i de 2 bygninger er foretaget som en besigtigelse med en visuel gennemgang med tilhørende indvendig termografering og fotografering. De indvendige lofter er termograferet i to omgange. I første tilfælde er der naturlig vindpåvirkning af klimaskærmen, mens der i anden omgang er påtrykt et indvendigt undertryk på ca. 50 Pa ved hjælp af en såkaldt Blower Door (se billede herunder).</p> <div data-bbox="448 936 1197 1921" data-label="Image"> </div>

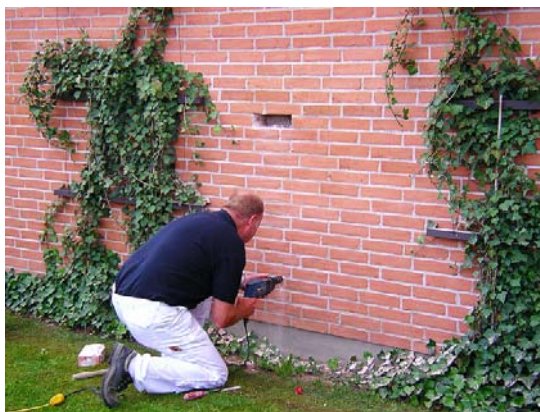
Figur 5.1 Udhugning i gavl mod nord

På de 3 2-etagers blokke blev der 1. juni 2004 (sol, tørt i flere dage) udvendigt fra målt Gann-tal på murværket (0.4-2.0 m over terræn) på 40-45, hvilket indikerer en tør konstruktion. I enkelte lokale områder (med en lidt mørkere tone) blev der målt Gann-tal på 60. Veje/tørreforsøg viste 11 vgt-% fugt i prøver fra begge områder. Papirisoleringen var intakt og virkede tør. Bagvægge er af letbeton – Gann-tal indvendig fra 65-70.

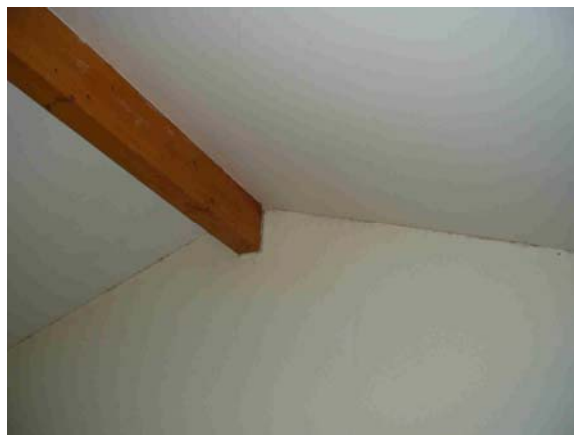
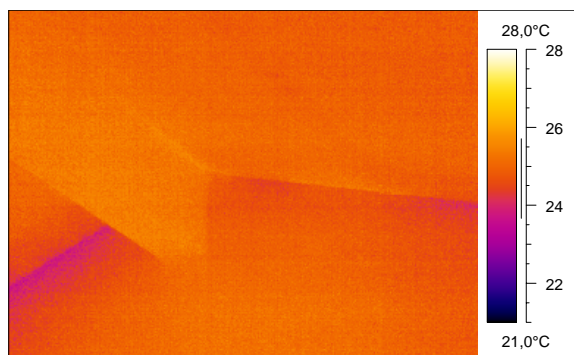
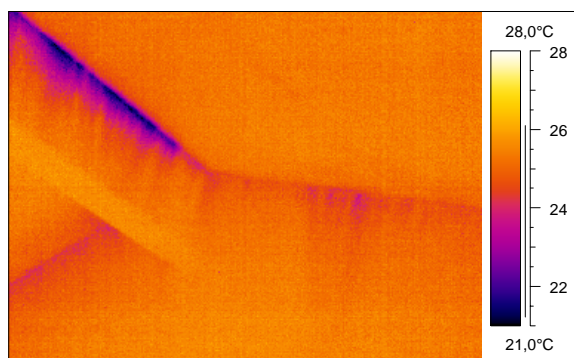
Loft ved trappe. Samling loft/bjælke.

Tydelige tegn på luftindtrængen over bjælke, samt svage tegn ved samling væg/loft.

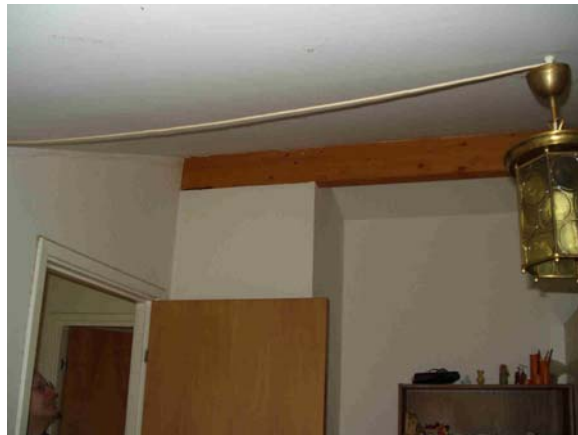
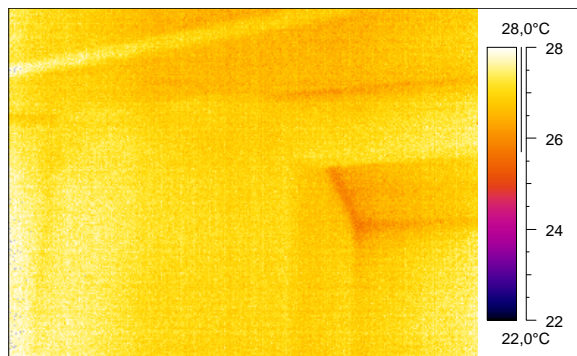
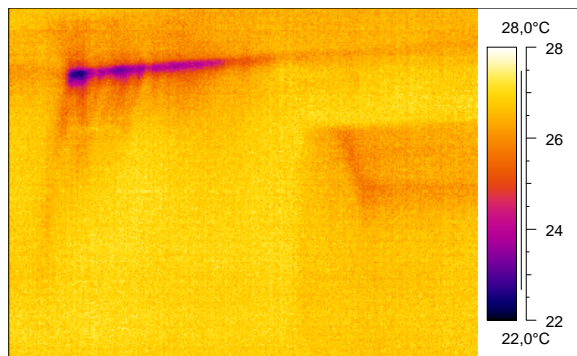
**Sted:**  
Soveværelse. Samling bjælke/loft.

**Bemærkninger:**  
Luftindtrængen mellem bjælke og loft.

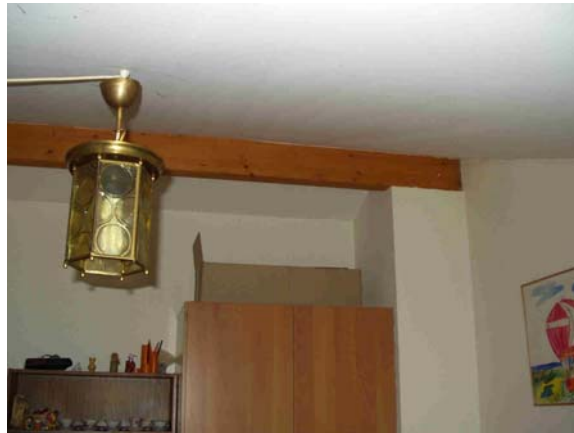
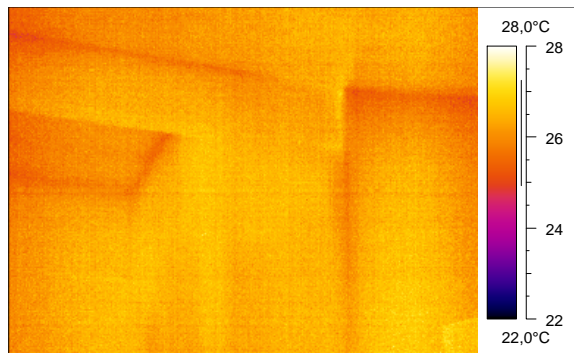
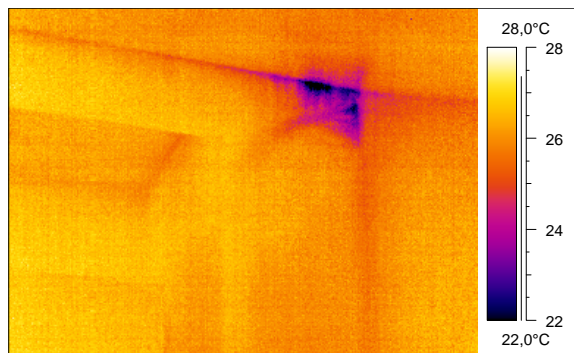
Soveværelse. Samling bjælke/loft.

Luftindrængen mellem bjælke og loft.

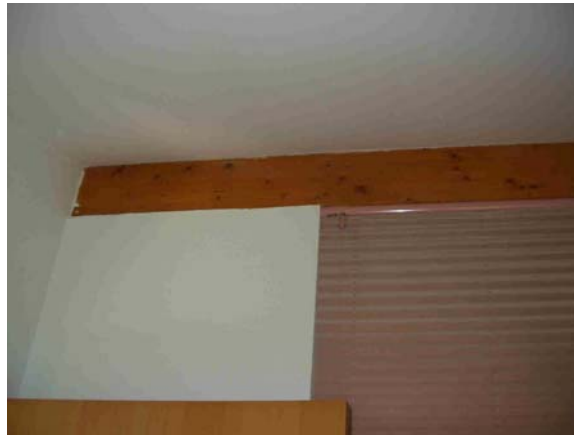
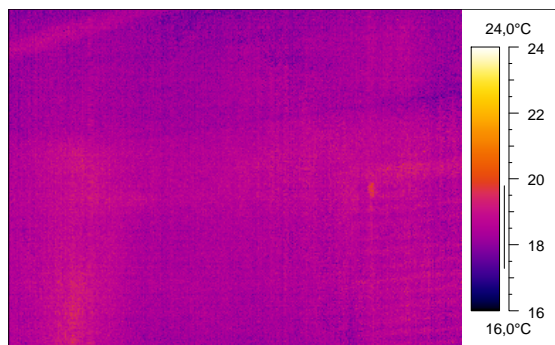
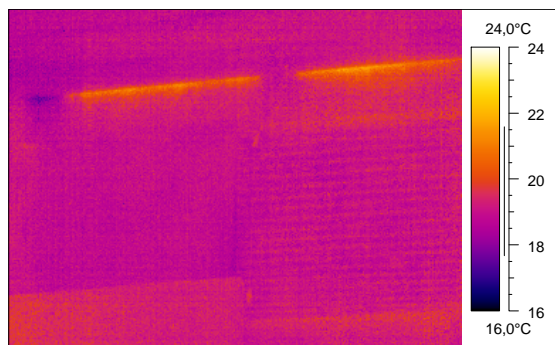
Soveværelse.

Et mindre område i venstre side af bjælke/loft samling er der er blevet køligere. På den øvrige del af bjælke/loft samling er der er blevet varmere.

Ændringerne skyldes sandsynligvis luftindtrængen hvor noget af luften er uopvarme udeluft og en del af luften er opvarmet af solfangeren.

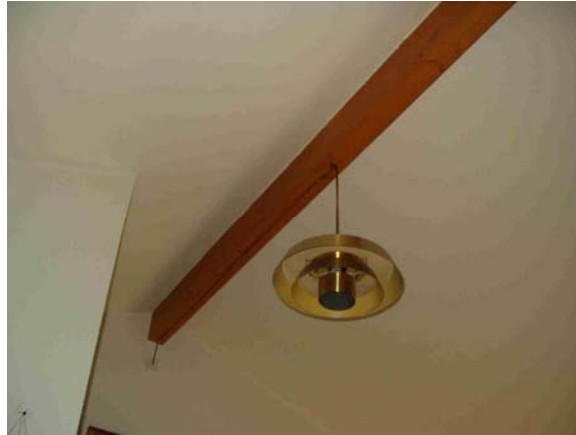
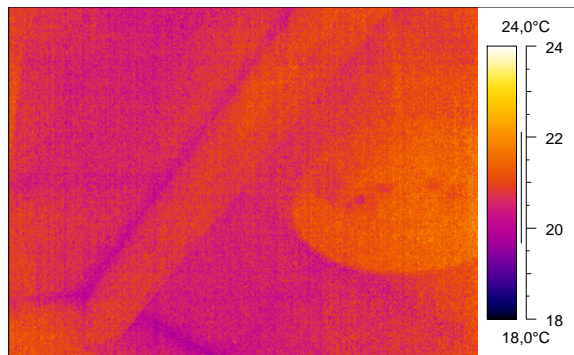
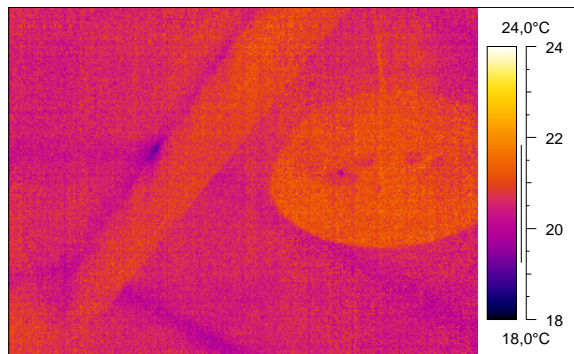
Stue. Bjælke/loft samling.

Der kan ikke observeres temperaturforskelle forårsaget af luftindtrængen, bortset fra mindre plet ved bjælke/loft samling.

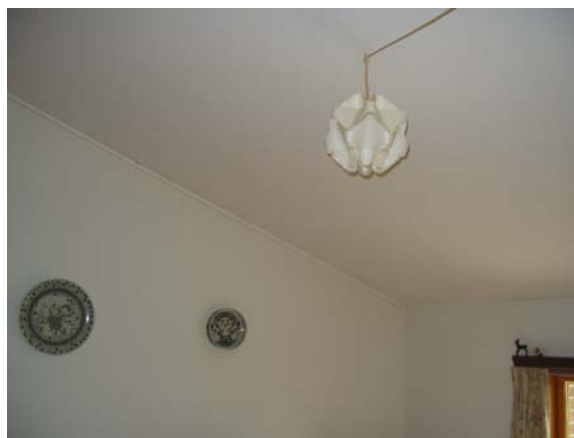
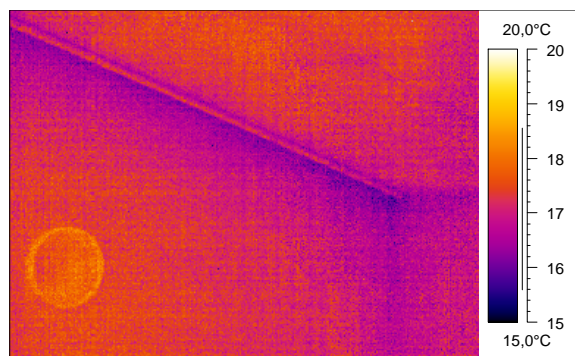
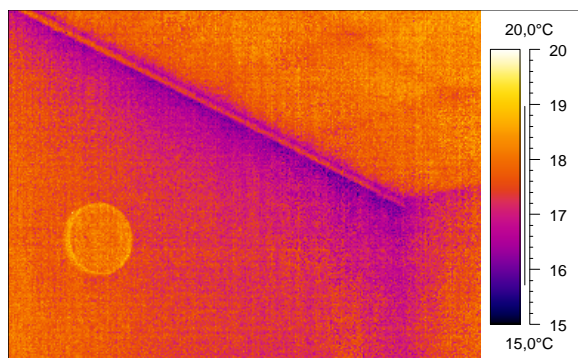
Soveværelse. Hjørne mod gavl.

Der kan ikke observeres temperaturforskelle forårsaget af luftindtrængen. Den højere temperatur på loftet kan skyldes opvarmning på grund af solindfald på taget.

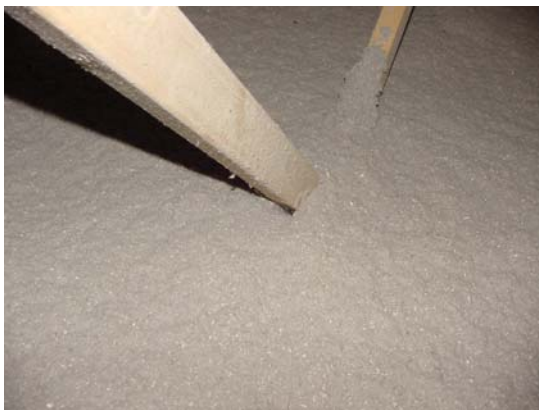
Figur 1.2 Isolering på loft

Tagkonstruktionen består af gitterspær med tagkrydsfiner/tagpap. Ventilationsspalter langs tagfod (med insektnet), synlige fra mørkt tagrum. Sætning på ca. 5 cm i papirisolering, se figur 1.2 og 1.3

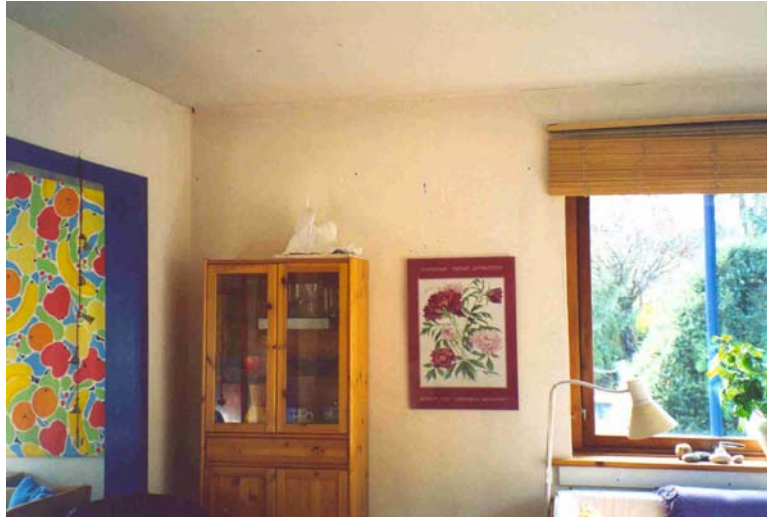
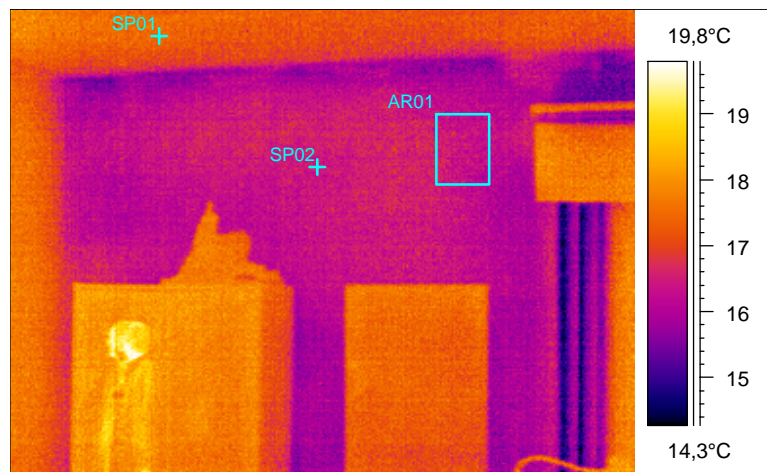
**Sted:**  
Stue, ydervæg.

**Bemærkninger:**  
Ensartede overfladetemperaturer på ydervæg.

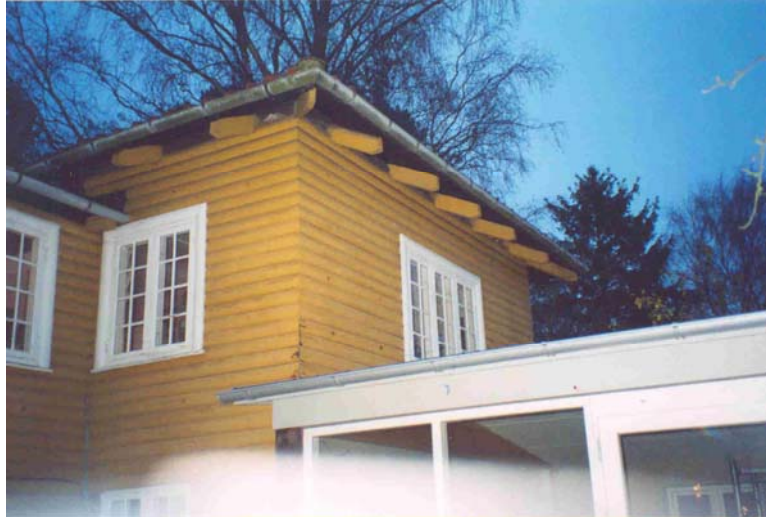
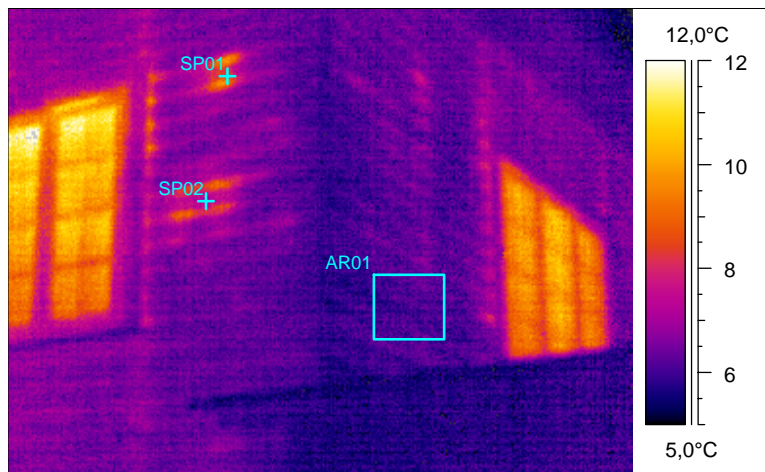
Værløse, sydvendt hjørne ved tilbygning

Label	Value
IR : max	12,6°C
IR : min	4,6°C
SP01	8,4°C
SP02	7,0°C
AR01 : avg	6,1°C

Varmere temperaturer ved små felter i ydervæg.  
Temperaturforskel 1-2 K

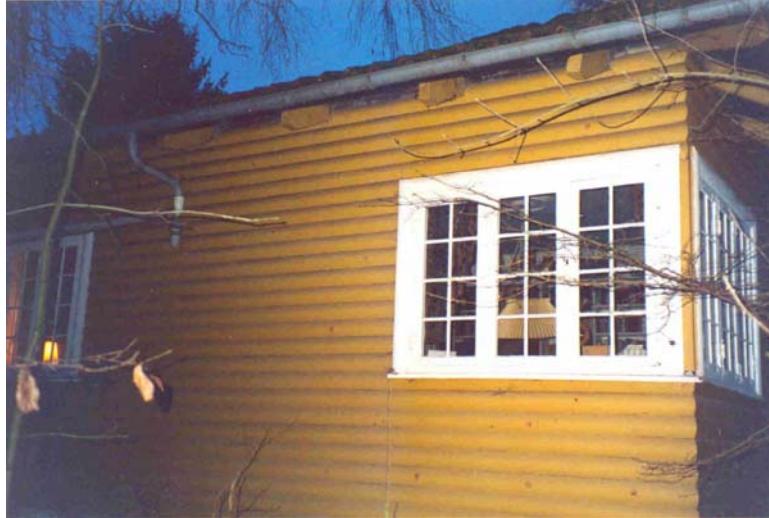
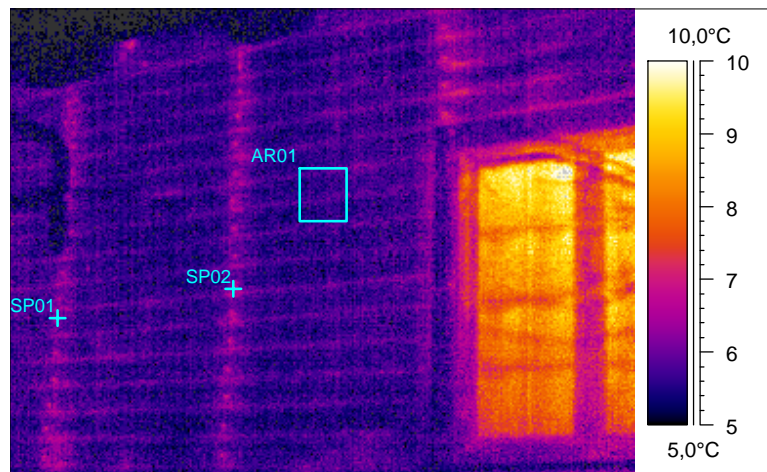
**Sted:**  
Værløse, nordøstfacade

Label	Value
IR : max	10,4°C
IR : min	4,1°C
SP01	6,2°C
SP02	6,8°C
AR01 : avg	5,7°C

**Bemærkninger:**  
Lidt varmere temperaturer ved lodrette lægter.  
Temperaturforskel 0,5 - 1 K

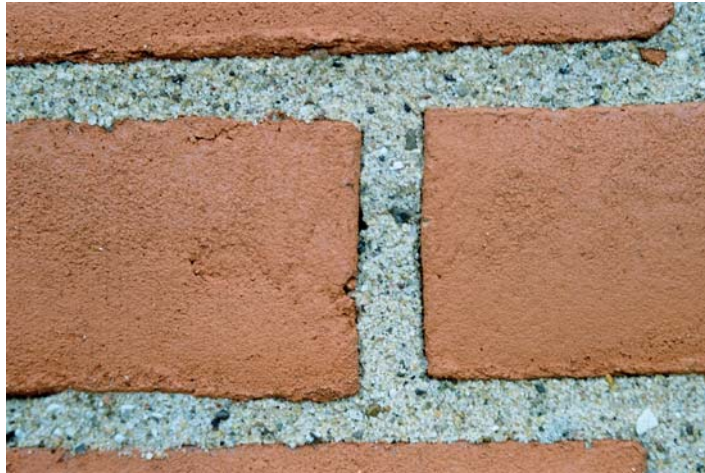
Figur 2.1 Nærbillede af mørtelfuge i sydgavl

Det trænede øje kan spotte hullerne i mørtelfugerne. I det nederste billede er der zoomet ind på en studs fuge med huller.

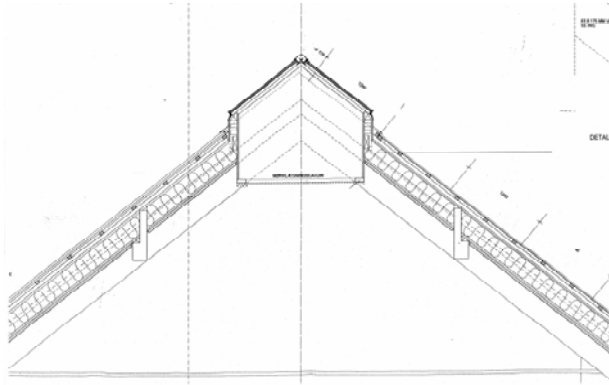
Figur 1.1 Principsnit ved ovenlys.

Der kunne ikke konstateres sætninger langs ovenlyskarme eller langs midtunderstøtning.

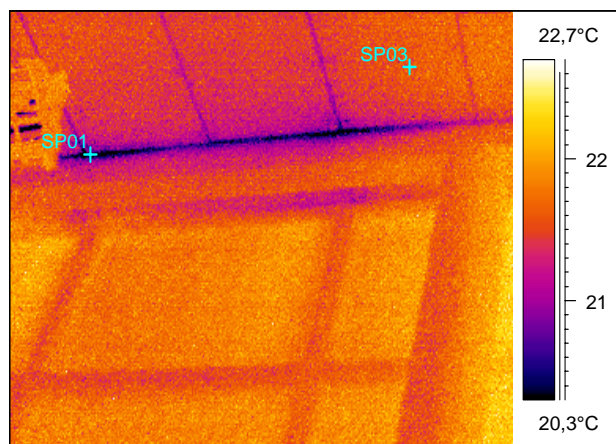
Figur 2.3 Termovision af tagrem ved kip

Ref.temp. 21,6 gr.  
 Fejltemp. 20,3 gr.  
 Diff.temp. 1,3 gr.

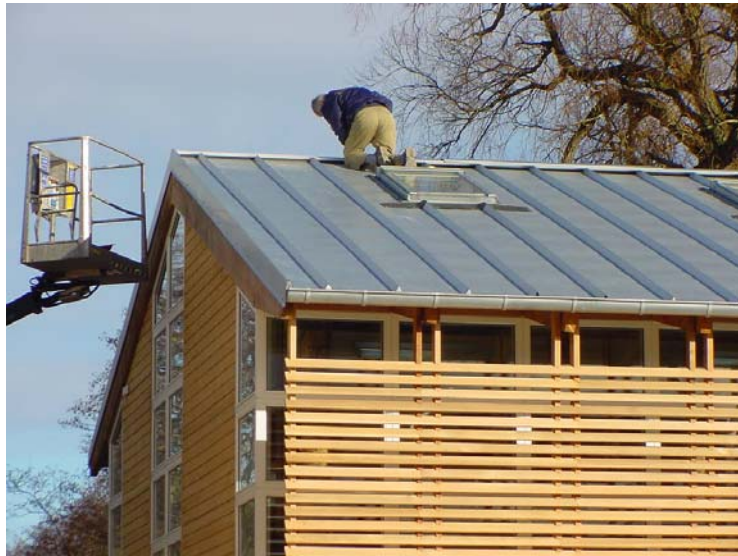
Figur 3.1 Hulsækning ved kip

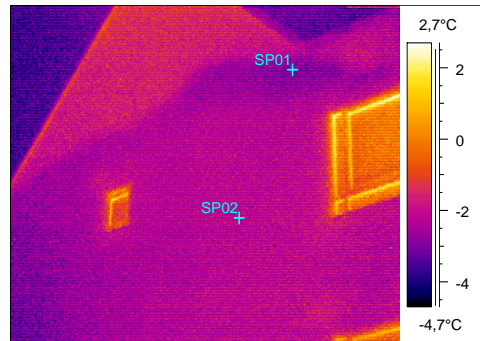
Figur 2.1 Termovision af østgavl

Ref.temp. 21,3 gr.  
Fejltemp. 19,6 gr.  
Diff.temp. 1,7 gr.

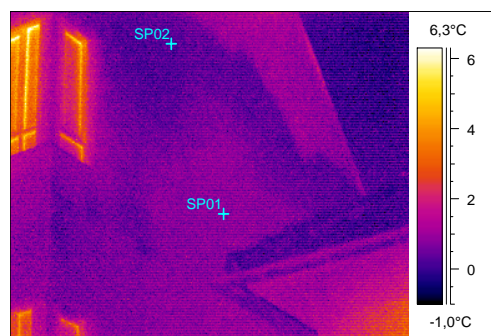
Figur 2.2 Termovision af vestgavl

Ref.Temp -0,3 gr.  
Fejltemp: -0,8 gr.  
Diff:temp, 1,1 gr.

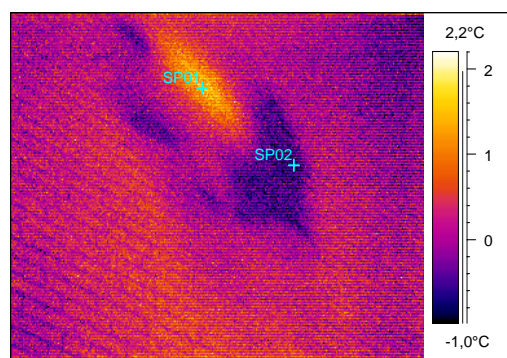
Figur 2.3 Termovision af fugtskjold på vestgavl (lidt højere overfladetemperatur i et lille område)

Ref:temp. 1,3 gr.  
Fejltemp: -0,7 gr.  
Diff:temp 2,0 gr.

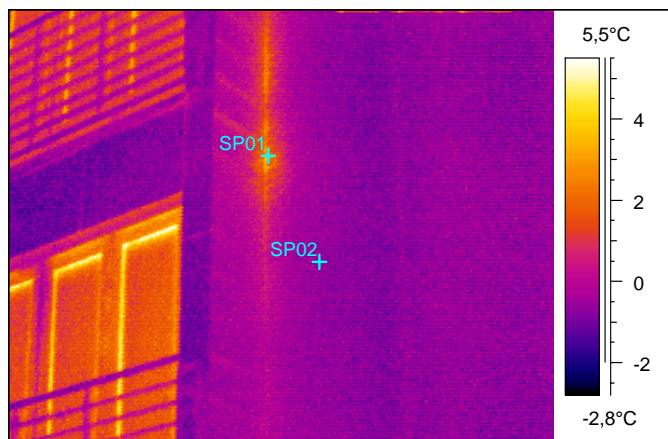
Figur 3.1 Termovision af karnap

Ref:temp. -0,4 gr.  
Fejltemp: 2,6 gr  
Diff:temp: 3,0gr.

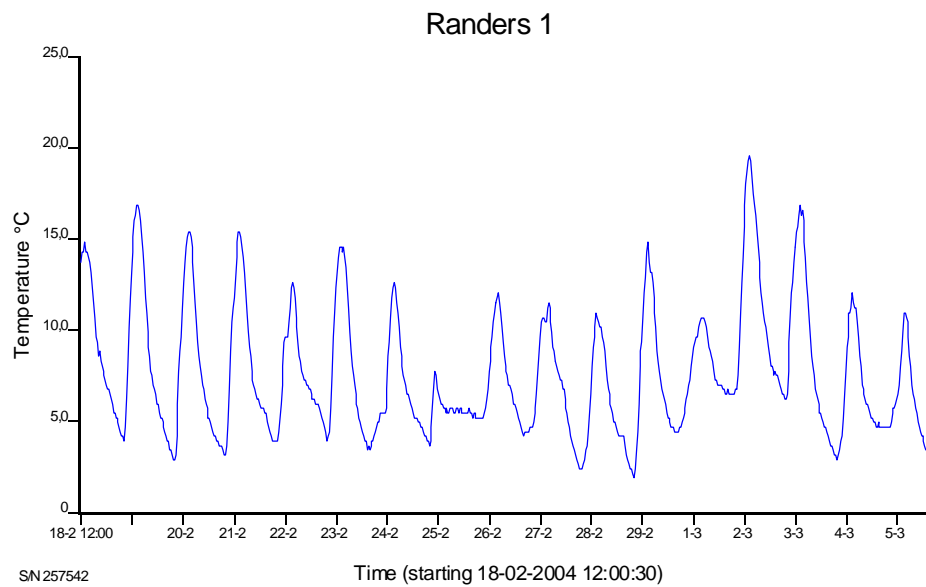
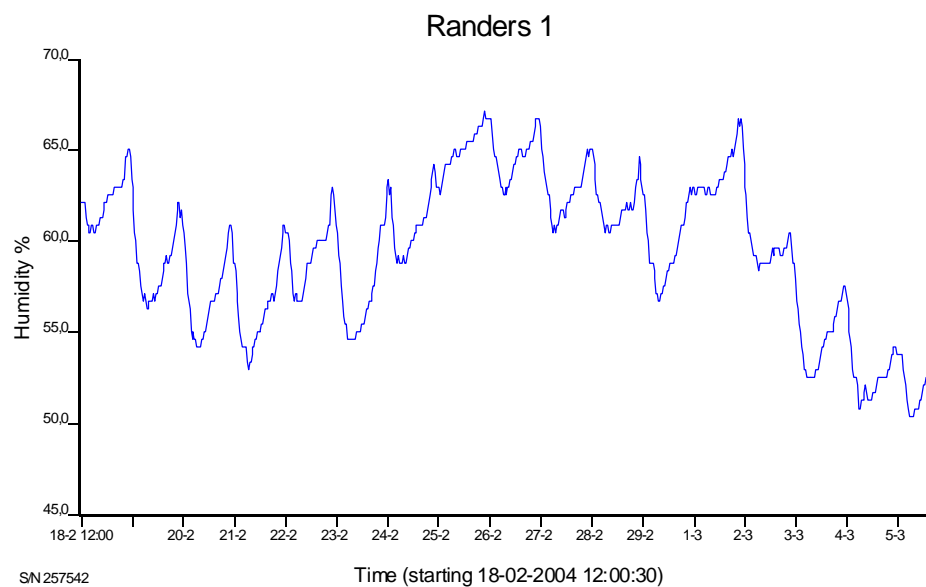
Figur 4.1 Registrering af klimaforhold i loftrum (18/2-4/3 2004).  
Datalogger placeret ca. 1 m over isolering.  
Høj temperatur (middeltemperatur ca. 6% større end udetemperatur)  
og store døgnsvingninger fra solpåvirkning på tag.

<b>Anvendte metoder ved eftersyn</b>			
Visuel gennemgang <input checked="" type="checkbox"/> Termovision <input checked="" type="checkbox"/> Delmhorst træfugtmåler <input checked="" type="checkbox"/> GANN-måler <input checked="" type="checkbox"/> Destruktive metoder <input checked="" type="checkbox"/>	Temp./RH-måler <input checked="" type="checkbox"/> Lab. analyser (fx. forekomst af skimmelsvamp) på udtagne prøver, veje/tørre-forsøg etc. <input checked="" type="checkbox"/> Andre metoder (fx Boroskop) <input type="checkbox"/>		
<b>Sammenfatning</b>			
<p>Byejendom med beskyttet beliggenhed. Zink på krydsfiner, tagkonstruktion med paralleltag, hanebåndsloft og ventilerede/uventilerede (hygrodiode) flade tagkonstruktion over karnap/trappe.</p> <p>Ventilationen af tagrummet sker via åbninger langs tagkanter samt via en karakteristisk zinkbeklædt skorsten i midten af tagfladen (se bilag). Tagrummet er "sundt" uden skimmeldannelsen eller misfarvninger på krydsfiner-undersider, 10-12 vgt-% fugt i træspær. Hørisolering var ikke ført hen over indvendig skillevæg. Temperaturen i tagrummet blev målt til at være væsentlig højere end udetemperaturen (se bilag 4).</p> <p>I gavlmuren mod vest var der 2 tydelige fugtskjolder. Papirisoleringen bag skjolderne var lidt hårdere (papmacheagtig) og med saltudfældninger i området. Der var ikke tegn på manglende udfyldning (sætninger) i isoleringsmaterialet bag fugtskjolderne (se bilag) eller længere oppe på muren. Fugtindholdet i papirisoleringen bag en fugtskjold blev målt til 24 vgt-%, og til 23 vgt-% i et normalområde.</p> <p>Byggeteknisk vurdering af risiko for skader:          - Papirisolering i hulmur (se afsnit 6.4).</p> <p>Andre bemærkninger:          - Det bør sikres, at der ikke sker utilsigtet varmetab til hanebåndsloft.</p>

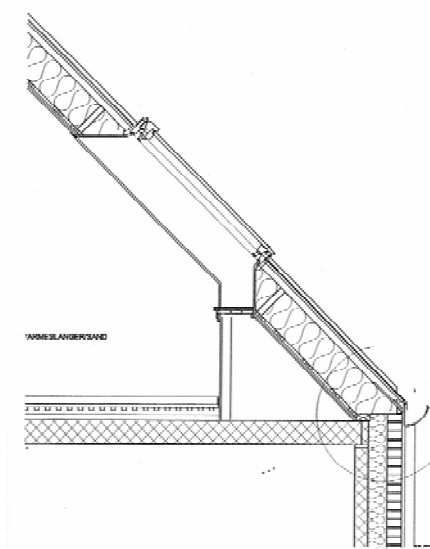
Figur 1.1 Principsnit ved tagfod/tagvinduer

Beboerne i nogle af taglejlighederne klagede over træk/kulde fra skråvæggene, selvom en udbedring iflg. det oplyste havde været forsøgt. Termovisionsundersøgelser indikerede, at der strømmede kold luft ind i tagrummet gennem sprækker omkring vinduet.

Ved at fjerne den lodrette skunkvæg under vinduet kunne konstateres, at der var blevet udført en tætning af palleltaget i skunkrummet med anvendelse af tætningskum, og ved overgangen mellem gipsplader og betondæk var der en PE-dampspærre, som var i tæt forbindelse med betondækket.

Der kunne med røgpinde ikke konstateres utætheder her eller træk i skunkrummet. Derimod var der tydelige utætheder (kunne mærkes som kulde mod hånden) ved lysningspaneler omkring ovenlys. Utæthederne har skabt adgang for udeluft til skunkrum/bolig.

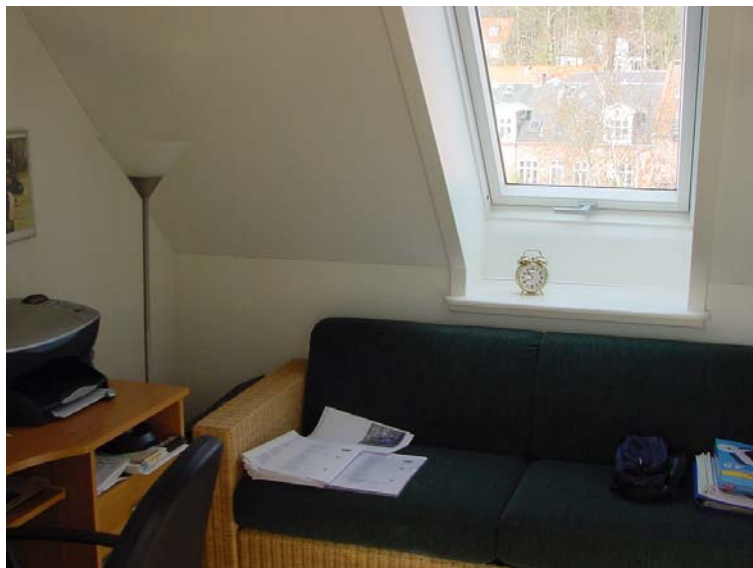
Figur 2.1 Billede af skråvæg med tagvinduer

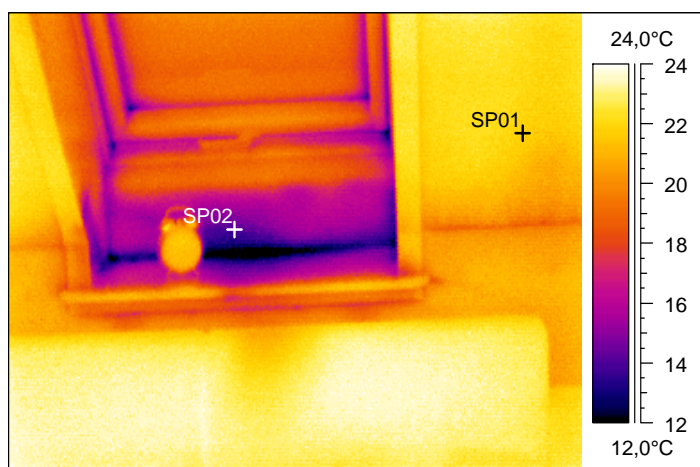
Reff:temp. 21,8 gr.  
Fejltemp: 14,1 gr.  
Diff:temp. 7,7 gr.

Figur 2.2 Termovision af skråvæg med tagvindue

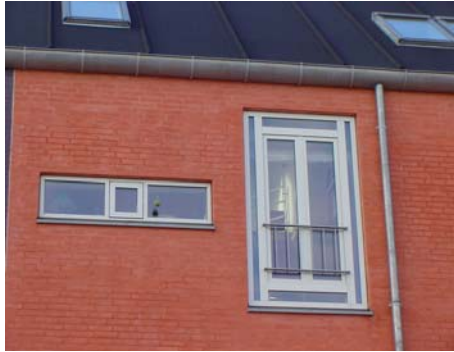
Figur 3.1 "Varm" plet under tag

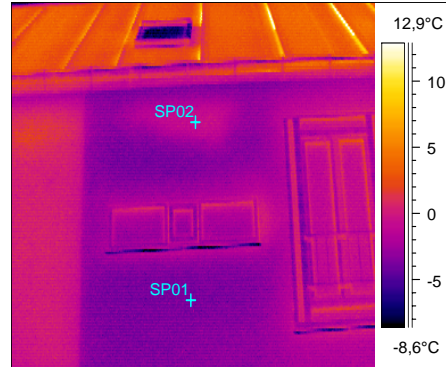
Reff:temp. -3,6 gr.  
Fejltemp. -0,8 gr.  
Diff:temp. 2,8 gr.

Figur 3.2 "Varm" plet under tag

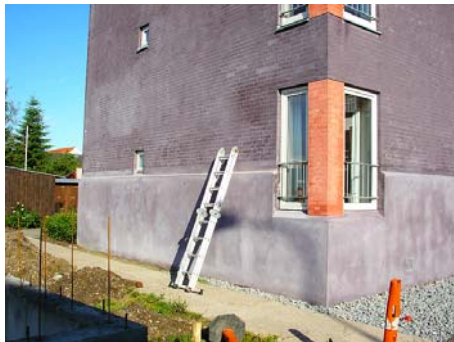
Figur 3.3 "Varm" plet på sydgavl

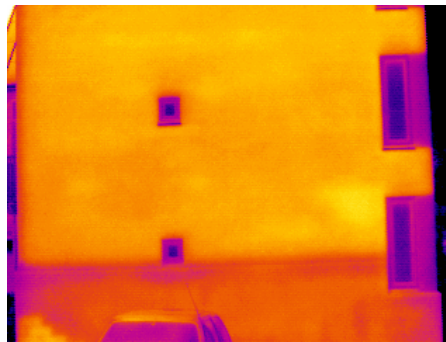
Figur 3.4 "Varm" plet på sydgavl  
(måling forstyrret af solindstråling)

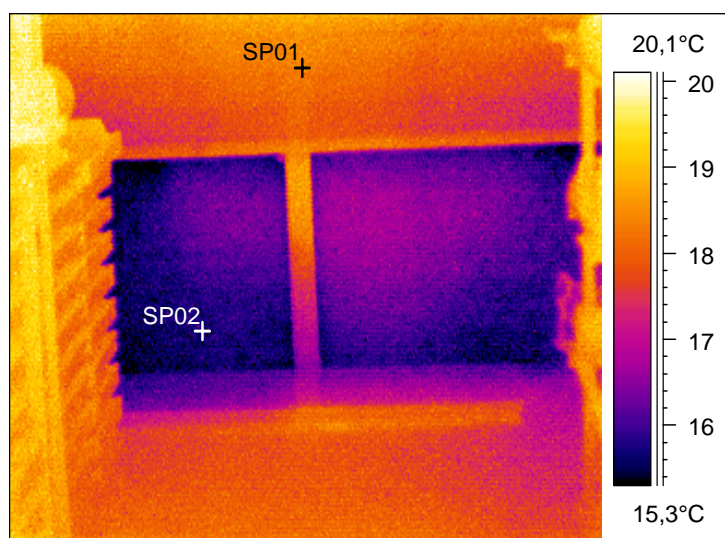
Reff:temp. 18,8 gr.
Fejltemp. 15,5 gr.
Diff:temp. 3,3 gr.

Figur 1.2 Termografi af tag/skunkvæg

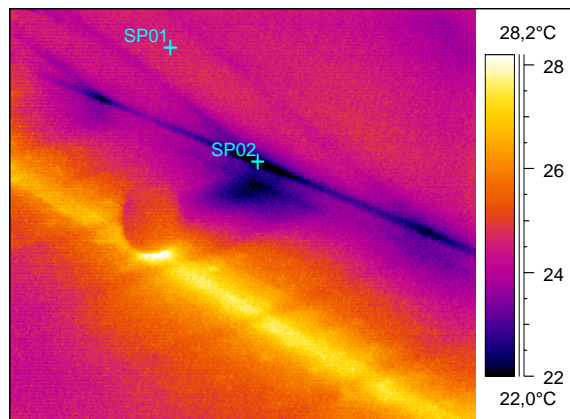
Reff:temp. 24,4 gr.  
 Fejltemp. 21,2 gr.  
 Diff:temp. 3,2 gr.

Figur 2.2. Termografi af tagfod

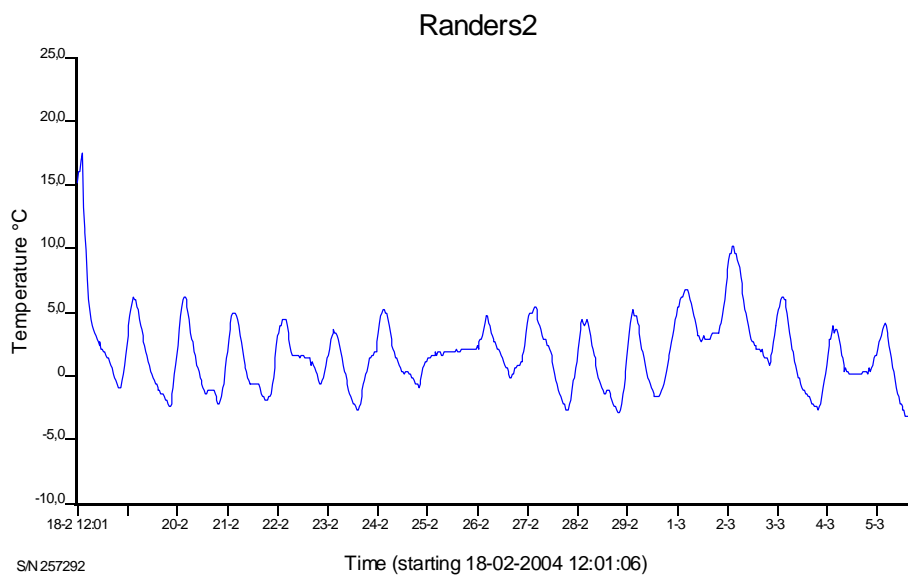
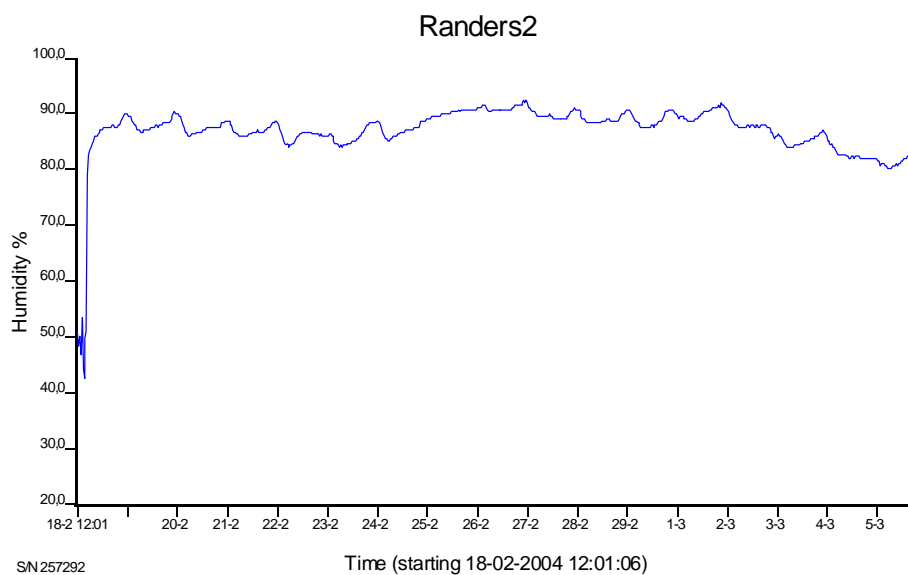
Figur 3.1 Registrering af klimadata i østvendte loftrum (18/2-4/3 2004).  
Datalogger placeret ca. 1 m over isolering.  
Konstant høj fugtighed, lave temperaturer og små udsving (sammenlign med nr. 214, figur 4.1).  
Temperaturen tilnærmet den samme som udetemperaturen i perioden.

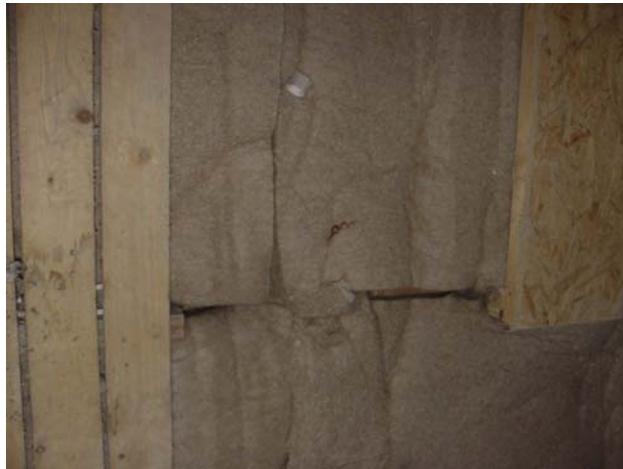
Figur 1.1 Fuge mellem hørmåtter

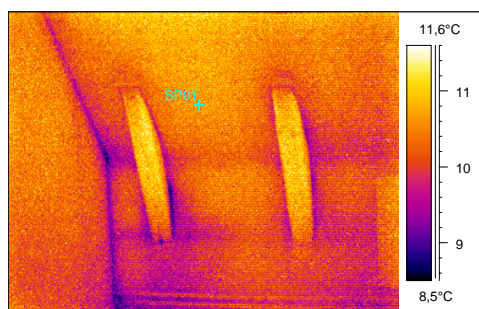
Ref:temp: 10,6 gr.  
Fejltemp: 6,5 gr.  
Diff:temo. 4,1 gr.

Figur 1.2 Skunkvæg indvendig, mindre kolde områder

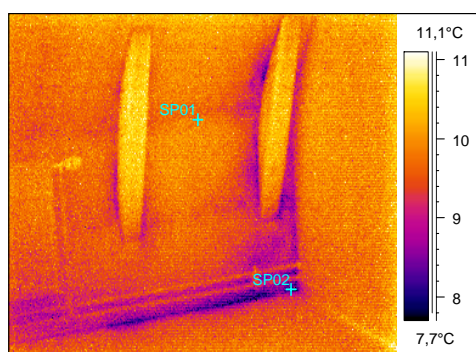
Ref:temp 10,0 gr  
Fejltemp: 7,9 gr.  
Diff:temp. 2,1 gr.

Figur 1.3 Skunkvæg indvendig, mindre kolde områder

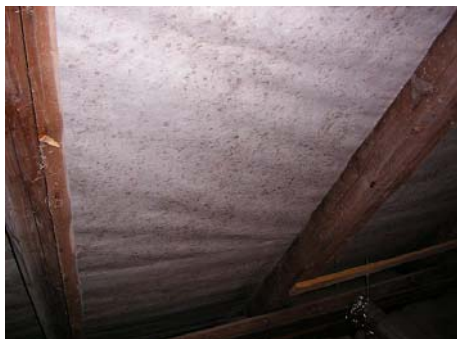
Figur 2.1 Skimmelvækst på undertag.  
Bemærk ingen skimmelvækst på ældre spærtag

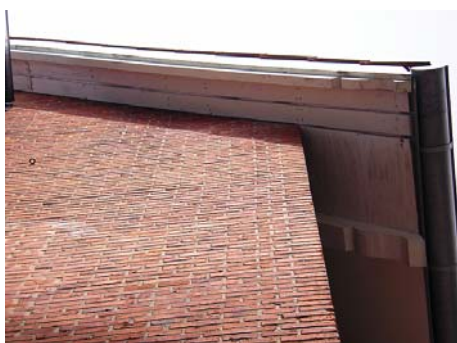
Figur 2.2 Undertag oven for ventilations-  
spalter ved gavle

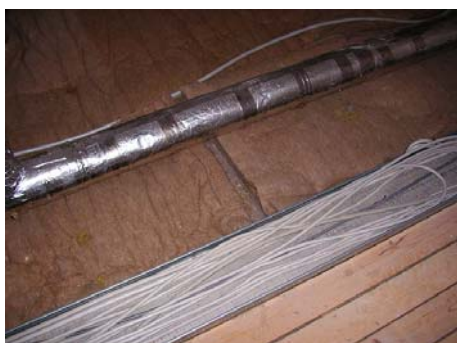
Figur 2.3 Fuger mellem hørmåtter
